Città di Chivasso

VARIANTE GENERALE AL P.R.G.C.

Progetto preliminare

CARTA DELLA DINAMICA FLUVIALE E DEGLI EVENTI ALLUVIONALI

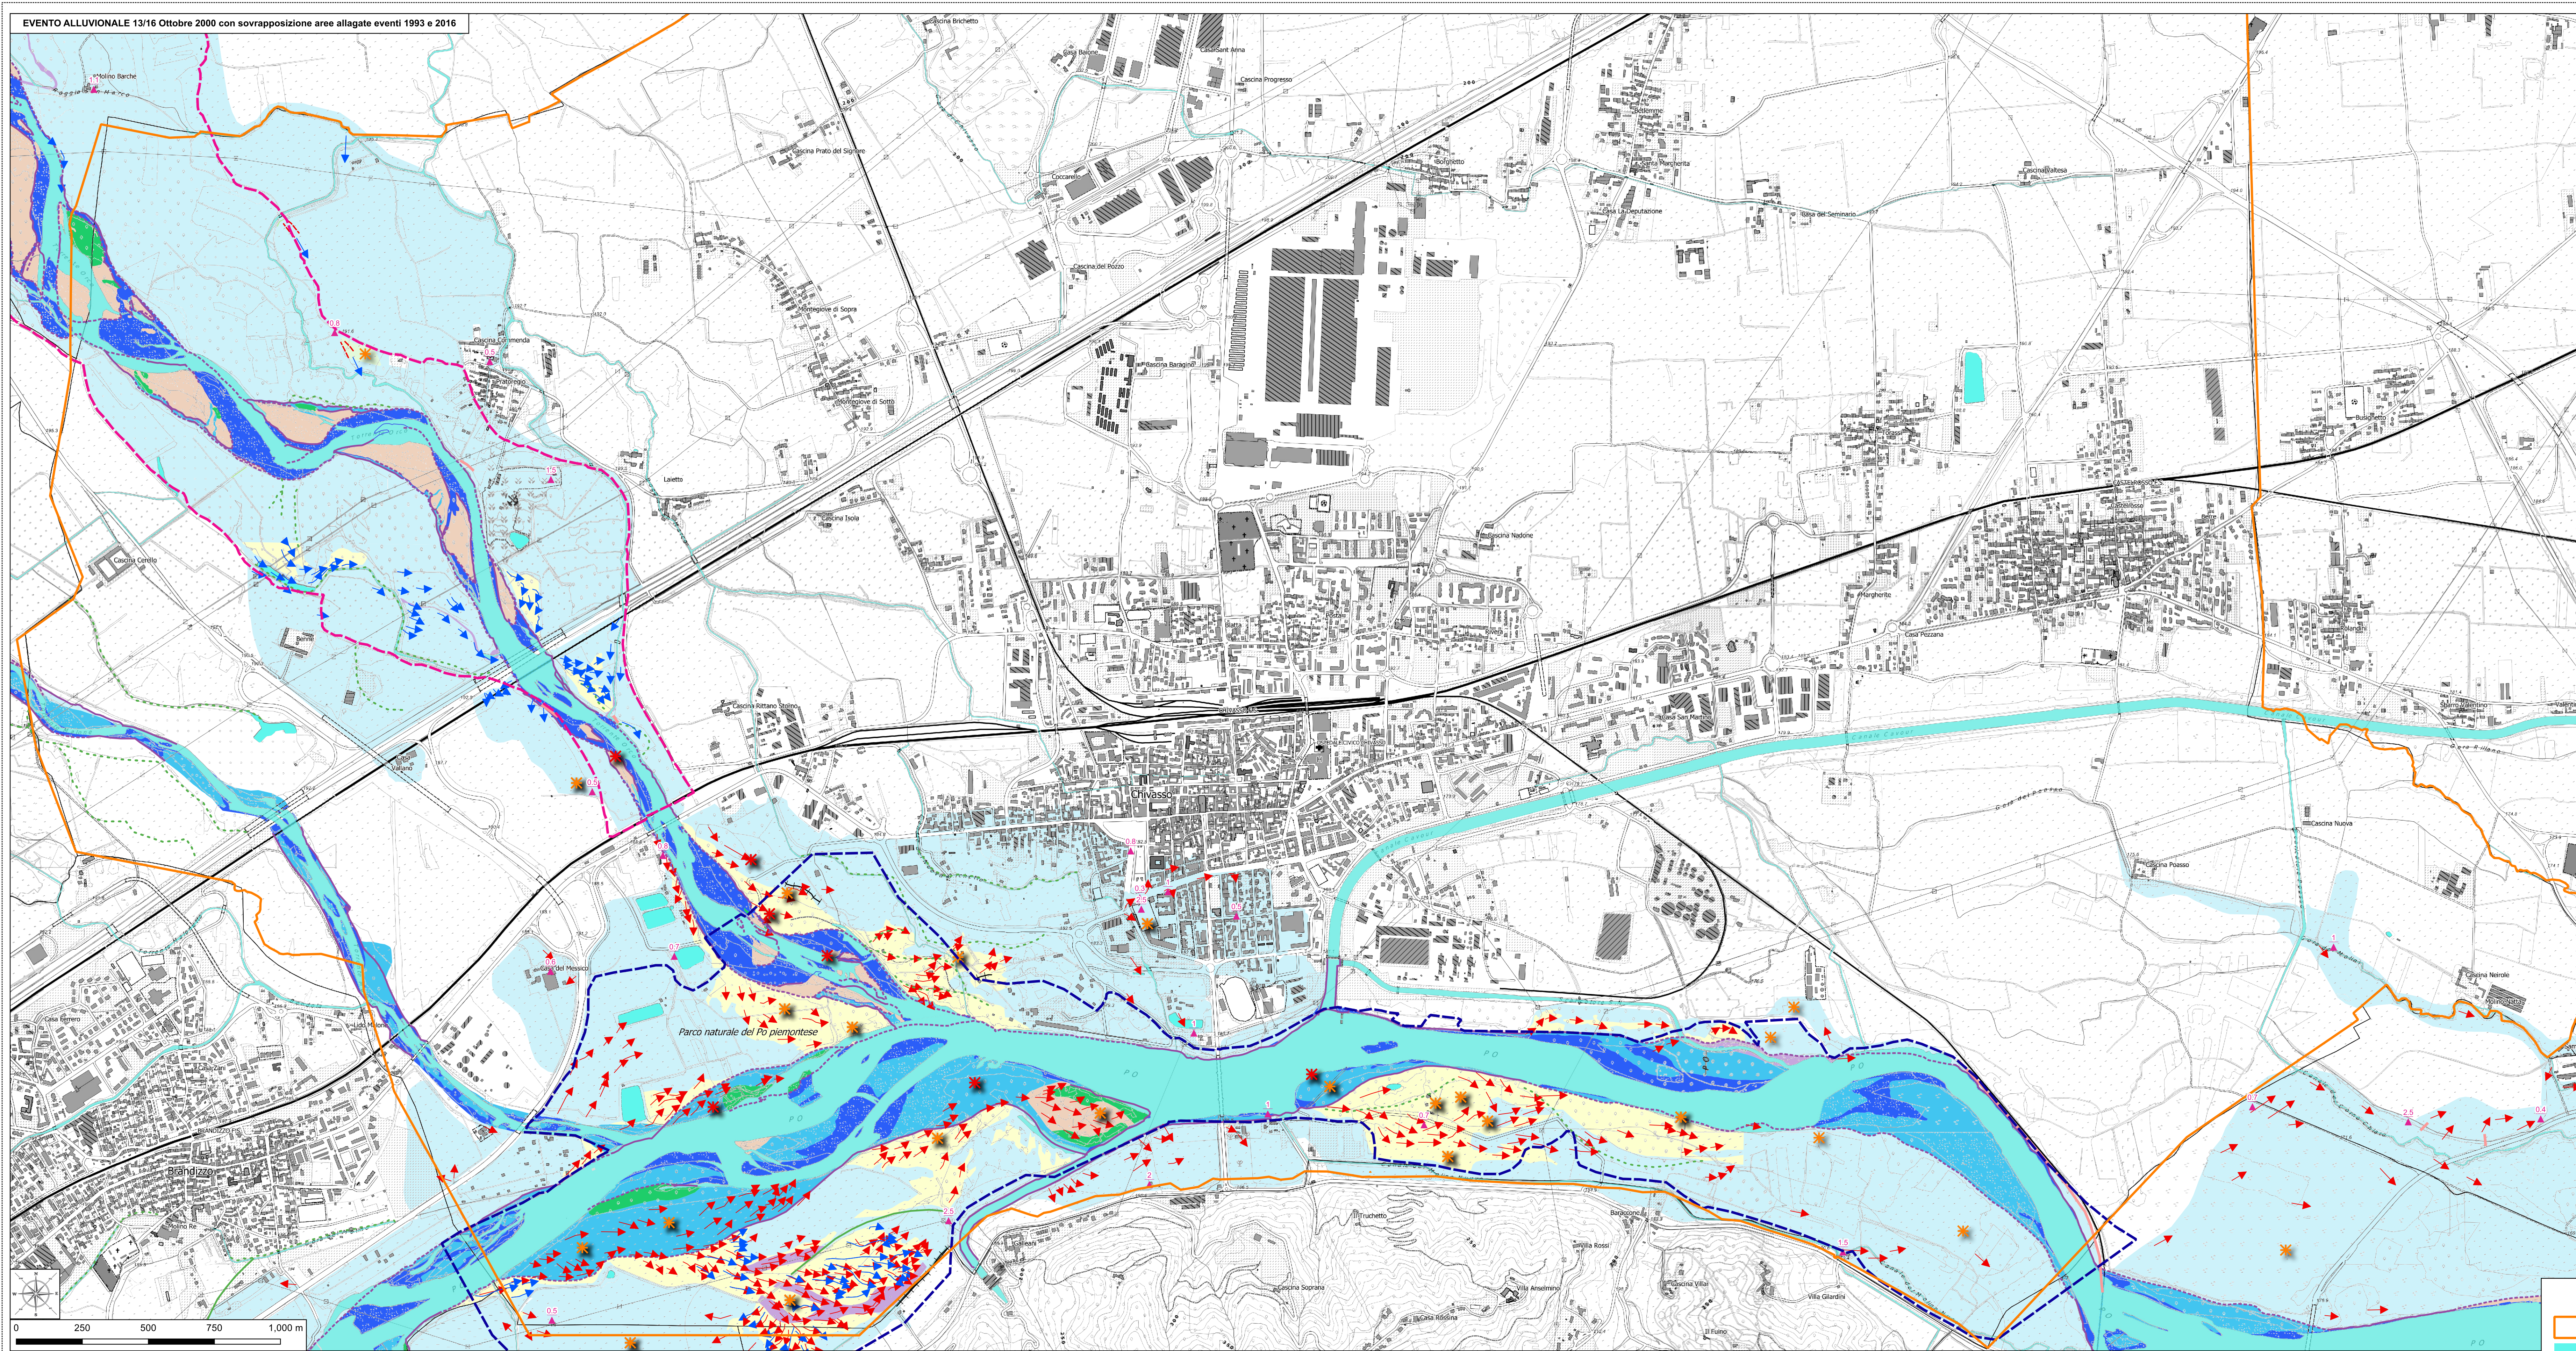
EVENTO ALLUVIONALE 13/16 Ottobre 2000 con sovrapposizione aree allagate eventi 1993 e 2016

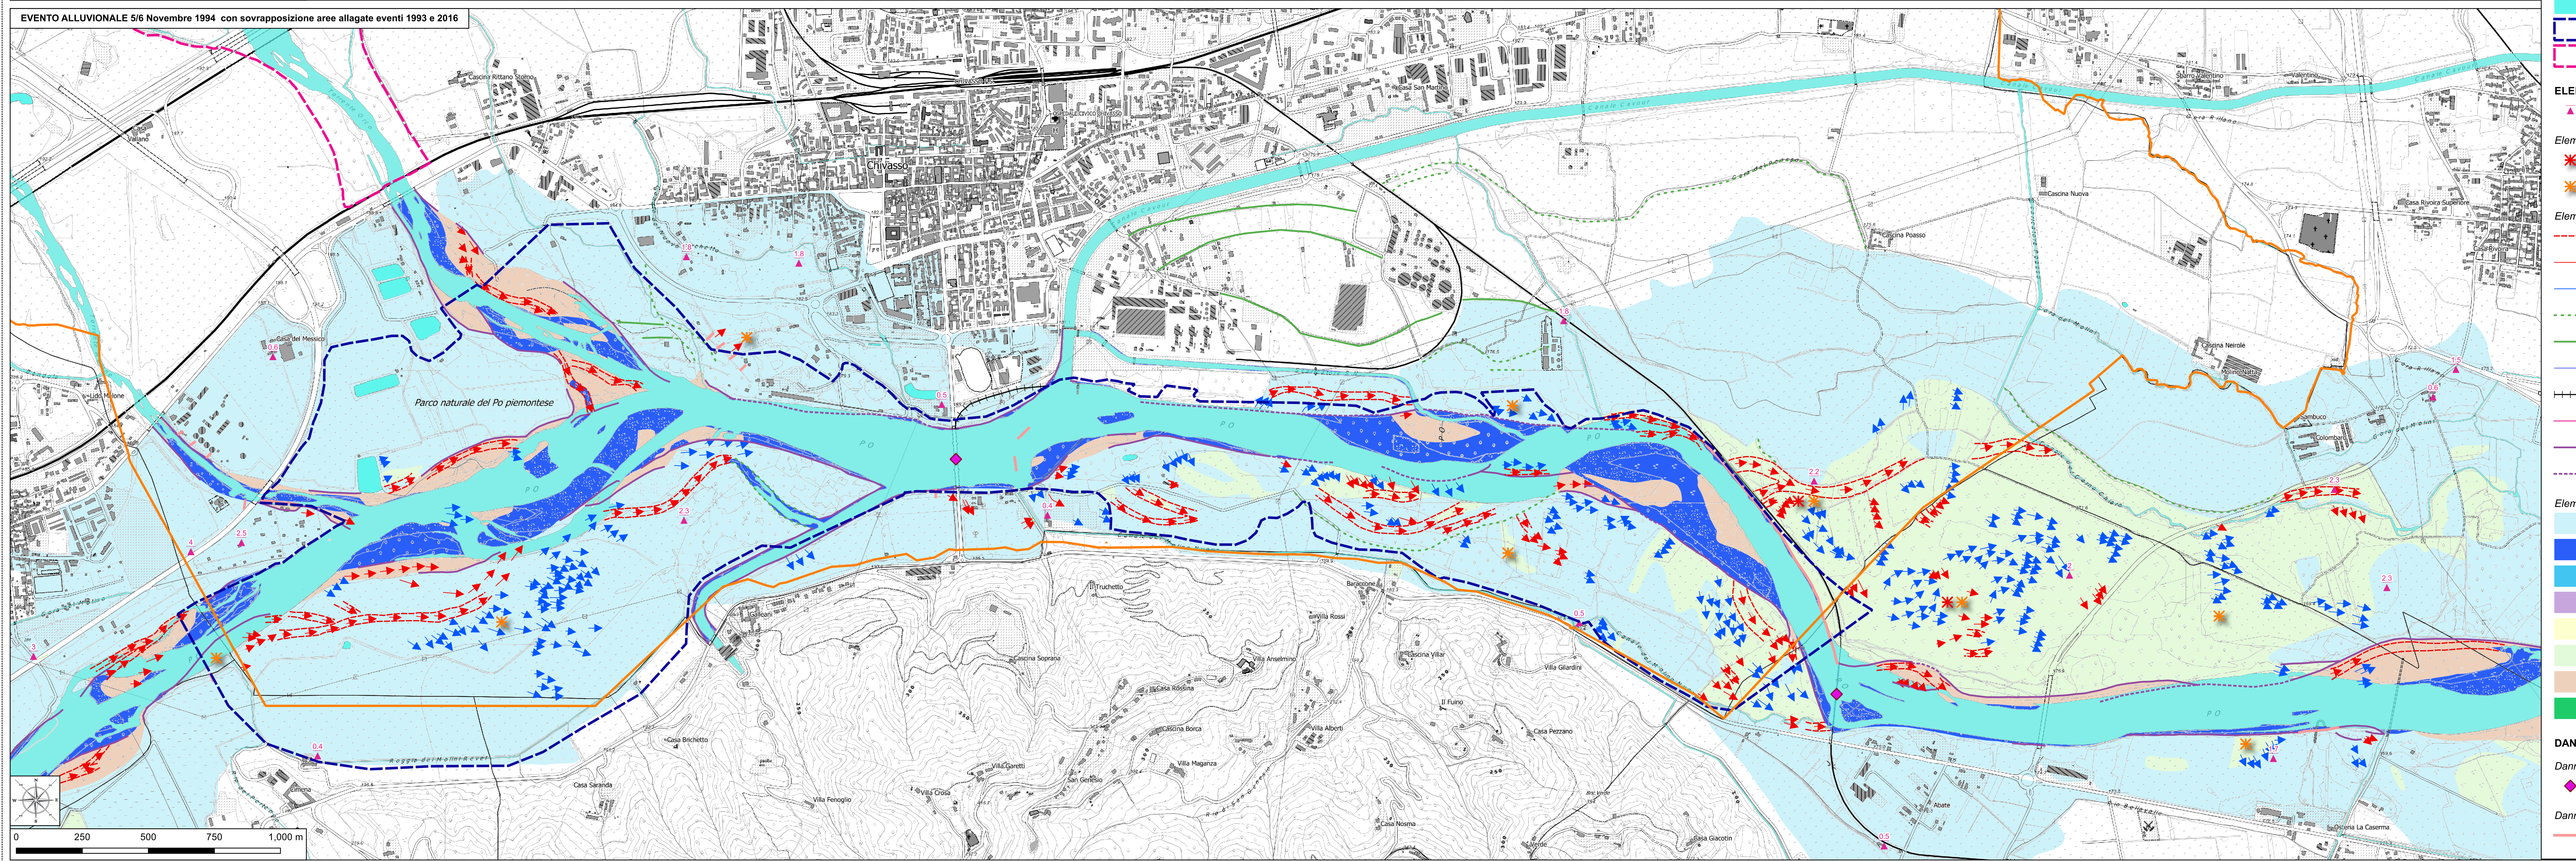
EVENTO ALLUVIONALE 5/6 Novembre 1994 con sovrapposizione aree allagate eventi 1993 e 2016
