COMUNE DI ORBASSANO

VARIANTE DI ADEGUAMENTO AL PRGC 84

NORME DI ATTUAZIONE

ALLEGATO RELATIVO AGLI EDIFICI DI CARATTERE
STORICO-ARTISTICO E DOCUMENTARIO IN ZONA AGRICOLA

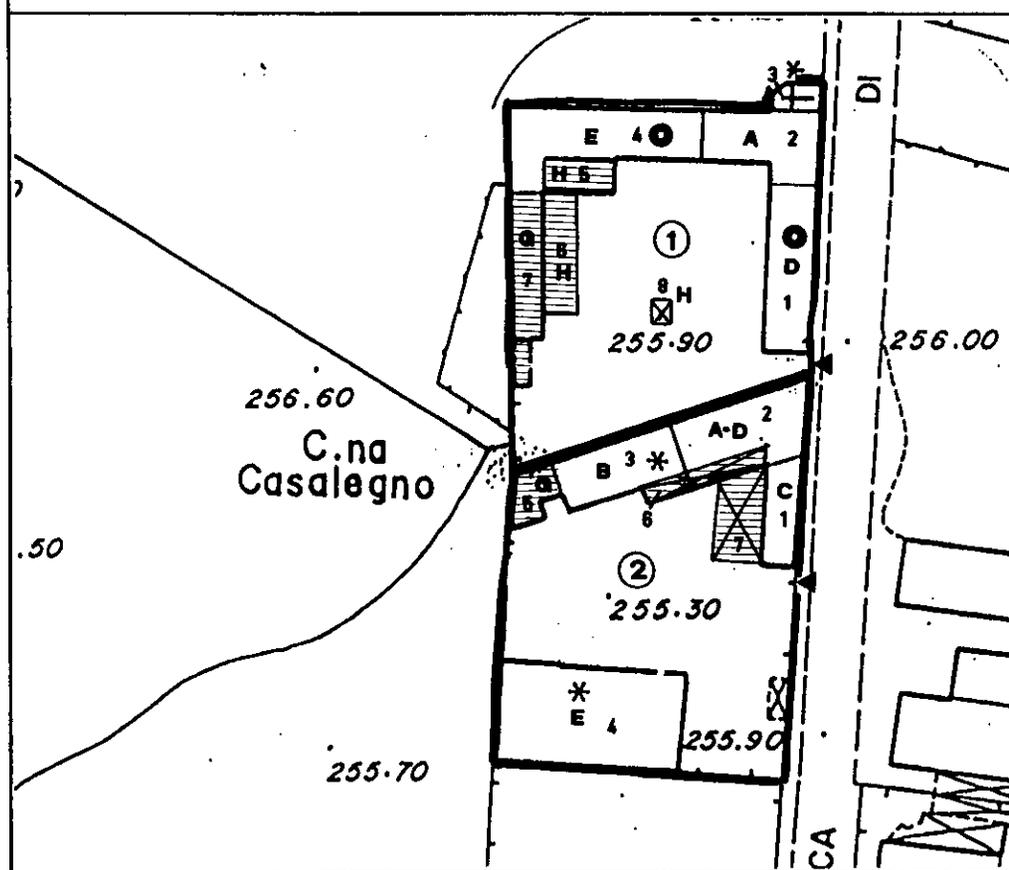
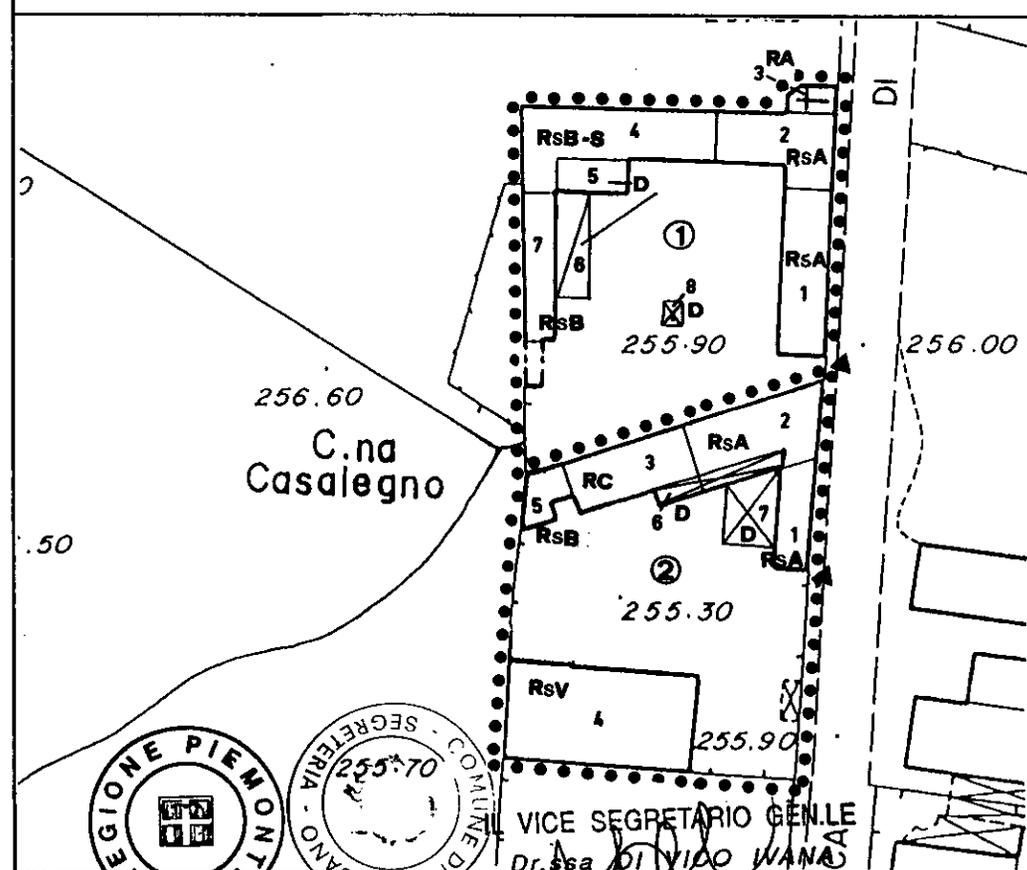
AREA DI PRGC	14.1.1
DENOMINAZIONE COMPLESSO :	CASCINA CASALEGNO
LOCALITA' O INDIRIZZO:	STRADA ANTICA DI NONE
DESTINAZIONE PREVALENTE	ARTIGIANALE/ RISTORATIVA

CARATTERISTICHE DELLA CORTE	CHIUSA
EPOCA DELL' IMPIANTO	ANTE 1752
CARATTERI DEL CONTESTO AMBIENTALE	INDUSTRIALE
DESTINAZIONE SECONDARIA

PROGETTO		
NORME SPECIFICHE		
<p>① La sopraelevazione è consentita fino al raggiungimento della quota di colmo dell' adiacente edificio n.2, ed è subordinata alla demolizione degli edifici 5-6-8.</p> <p>② L' intervento ammesso consiste nella realizzazione di un nuovo solaio compreso all' interno della superficie coperta, tra il muro perimetrale esistente e la pilastratura centrale, mantenendo quest' ultima a vista per il suo intero sviluppo, cos' come definito negli schemi tipologici progettuali degli interventi ammessi al n.3 ; inoltre esso è subordinato alla demolizione degli edifici 6 e 7.</p> <p>14.1.2</p>		
TIPI DI INTERVENTO	ELEMENTI DI PREGIO DA SALVAGUARDARE	NOTE
RSa	SO - ST - SV	
RSa	ST - SV	
RA	L' INTERO EDIFICIO	Restauro della cappella esistente
RSb/S	SO - ST - SV	①
D		
D		
RSb		
D		
RSa	ST	
RSa	D - ST	
RC	MT	
RSv	SO C SV	②
RSb		
D		
D

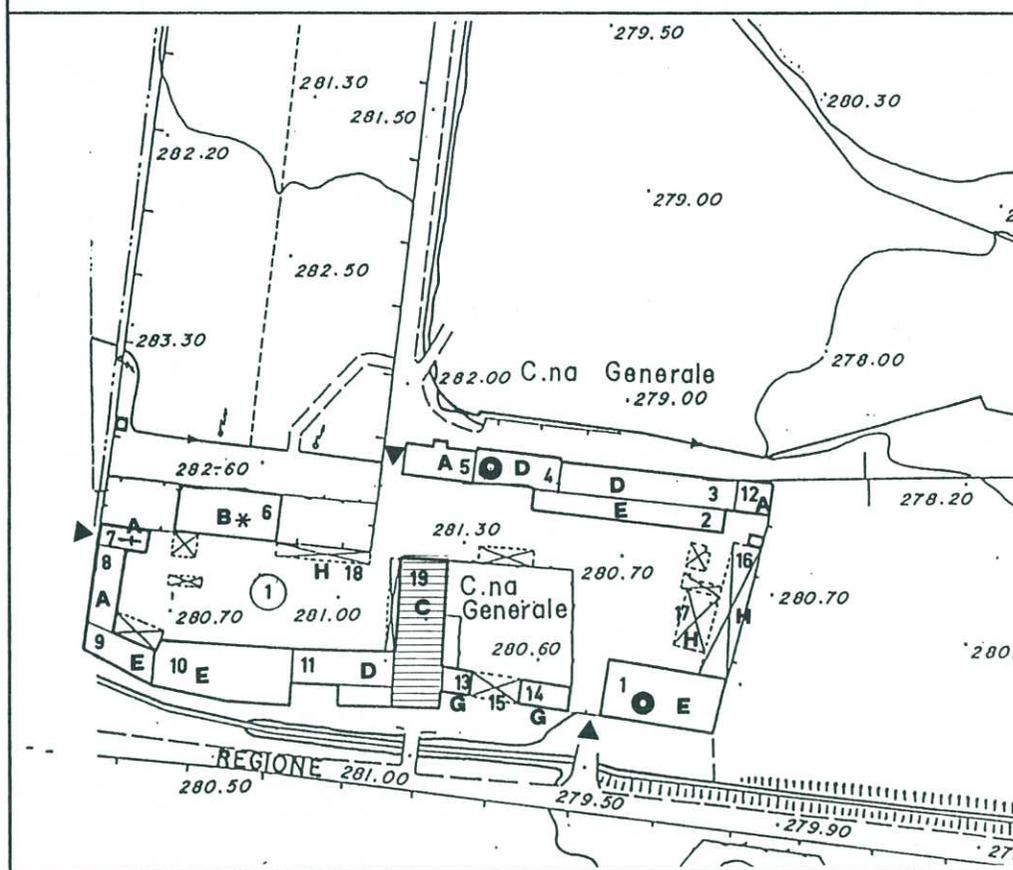
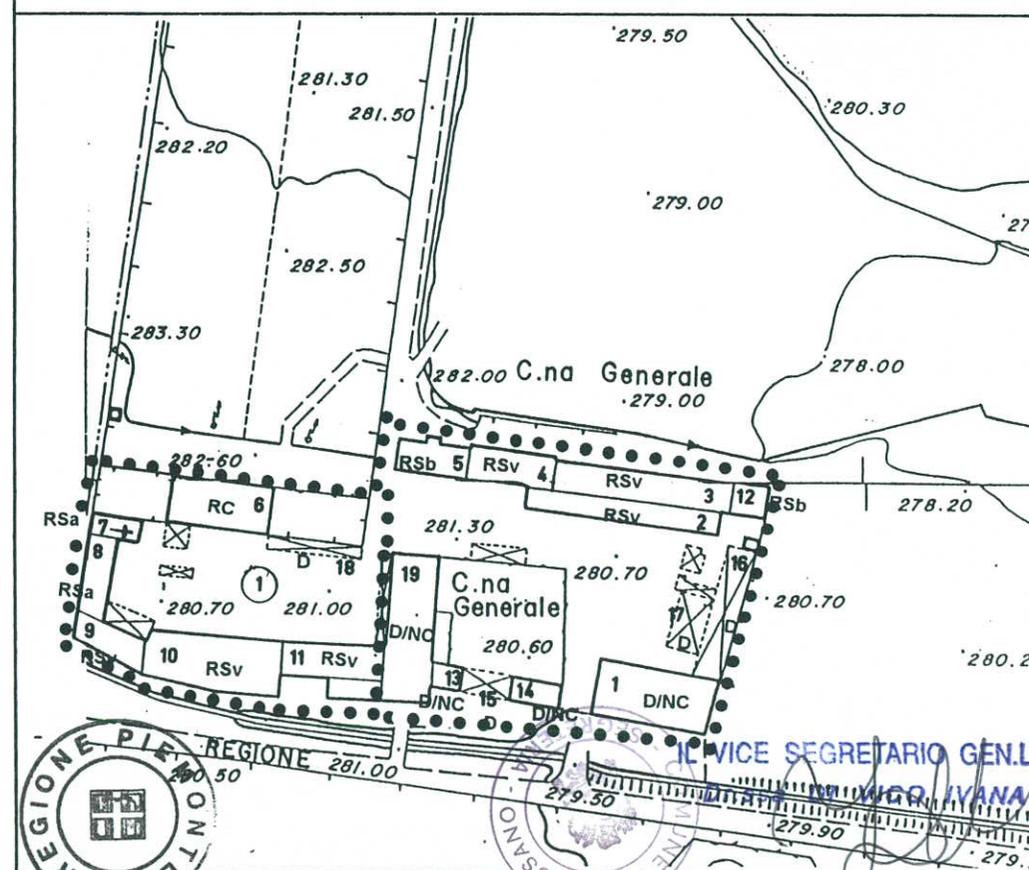
AREA DI PRGC	14.1.2
DENOMINAZIONE COMPLESSO :	CASCINA GENERALE
LOCALITA' O INDIRIZZO:	CASCINA GENERALE 9
DESTINAZIONE PREVALENTE	AGRICOLA

CARATTERISTICHE DELLA CORTE	CHIUSA
EPOCA DELL' IMPIANTO	ESISTENTE ALLA FINE DEL 1600
CARATTERI DEL CONTESTO AMBIENTALE	AGRICOLO - INFRASTRUTTURALE
DESTINAZIONE SECONDARIA

PROGETTO		
NORME SPECIFICHE		
<p>Gli interventi di RSv sono subordinati, in relazione ai piani di recupero nei quali sono compresi, alla demolizione degli edifici 15-16-17-18, nonché alla demolizione delle altre tettoie precarie esistenti, anche se non numerate</p> <p>①② Vedi schema tipologico progettuale n. 4</p>		
TIPI DI INTERVENTO	ELEMENTI DI PREGIO DA SALVAGUARDARE	NOTE
D/NC		
R3v	SV	①
R3v	SV	②
R3v		
RSb	MO - B	
RC	SI	
RSa		Restauro della cappella esistente
RSa		
RSv		
RSv	SV	
RSv		
RSb		
D/NC		
D/NC		
D		
D		
D		
D		
D/NC

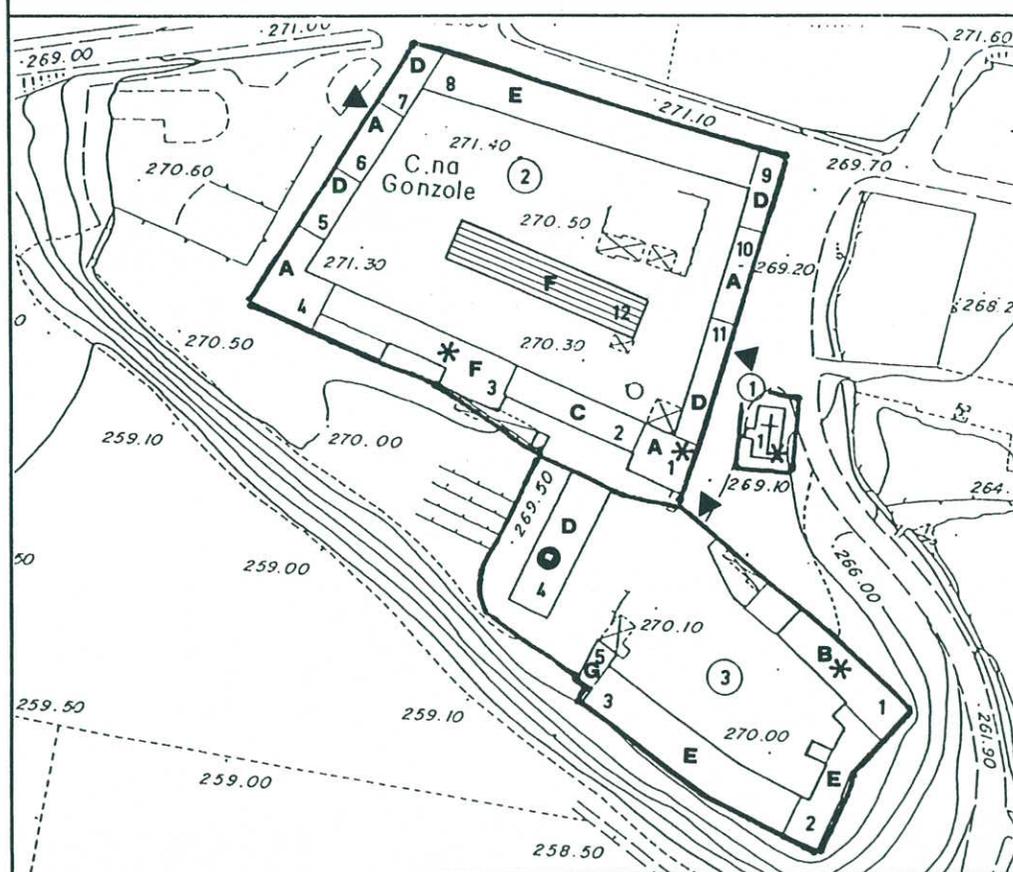
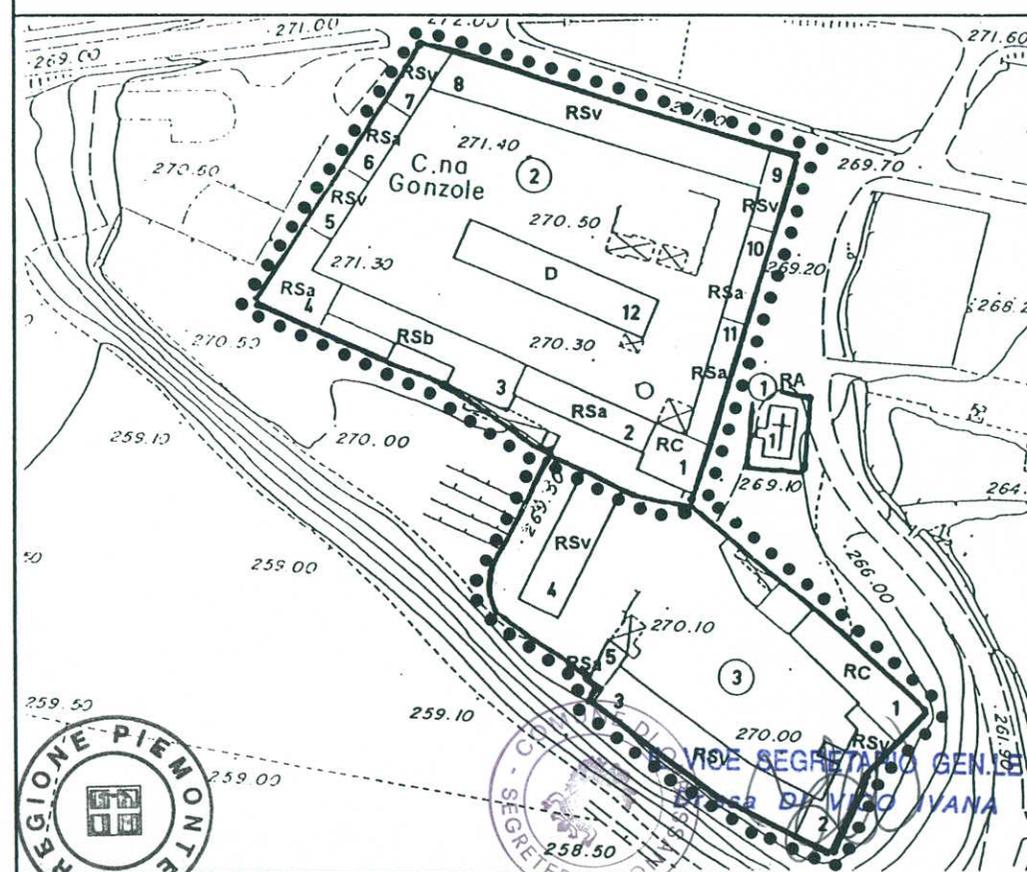
AREA DI PRGC	14.1.3
DENOMINAZIONE COMPLESSO :	CASCINA GONZOLE
LOCALITA' O INDIRIZZO:	REGIONE GONZOLE 3
DESTINAZIONE PREVALENTE	AGRICOLA

CARATTERISTICHE DELLA CORTE	CHIUSA
EPOCA DELL' IMPIANTO	IMPIANTO RISALENTE AL 929 D.C.
CARATTERI DEL CONTESTO AMBIENTALE	AGRICOLO - INFRASTRUTTURALE
DESTINAZIONE SECONDARIA

PROGETTO		
NORME SPECIFICHE		
<p>① I portali esistenti non possono essere chiusi con tamponamenti in muratura; per essi è ammessa la chiusura con serramenti in legno ciechi o vetrati.</p> <p>② L'intervento di RSv è limitato al 50% della sagoma attuale; la restante parte è soggetta a MN.</p> <p>③ Vedi schema tipologico progettuale n.4</p>		
TIPI DI INTERVENTO	ELEMENTI DI PREGIO DA SALVAGUARDARE	NOTE
RA	ST-DI	Restauro scientifico
RC	B-ST-MO-SV-SO	
RSa	SV-SO	
RSb	P-SV-SO	①
RSa		
RSv		
RSa	CA-P	
RSv		
RSv 50%		②
RSv		
RSa	T-P	
RSa	SV-SO	
D		
RC	MO-T-B-R-SV-SO	
RSv		
RSv		
RSv		
RSa

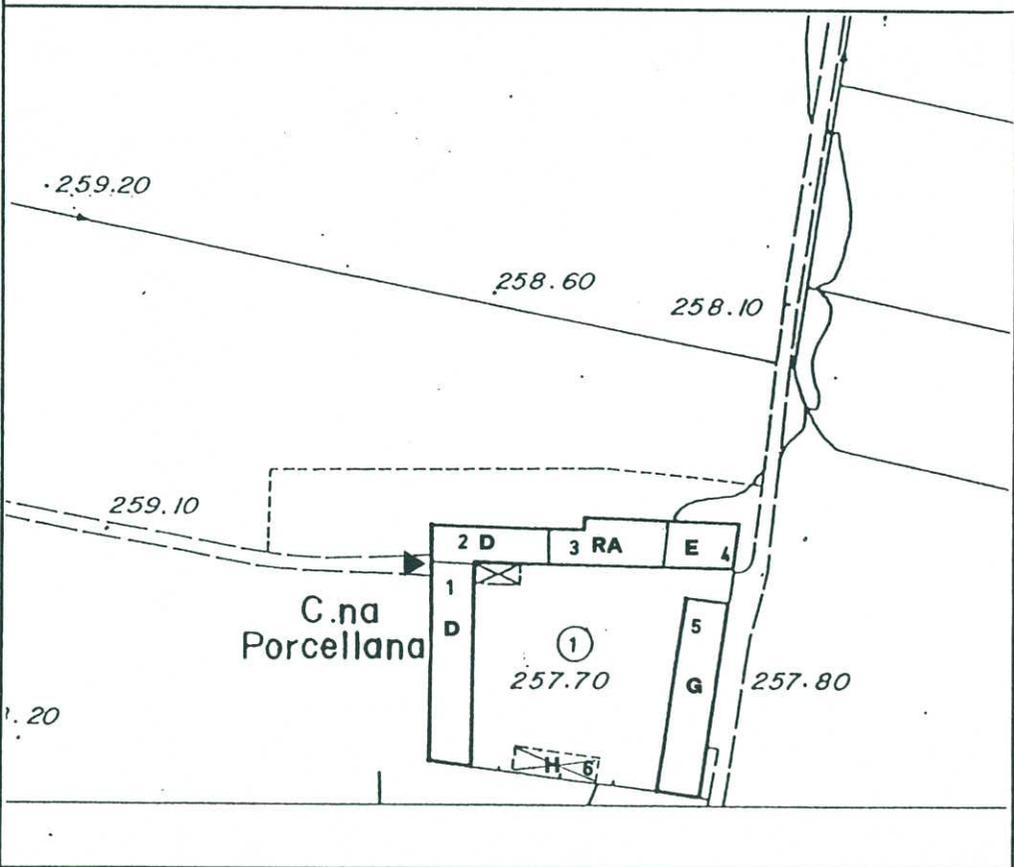
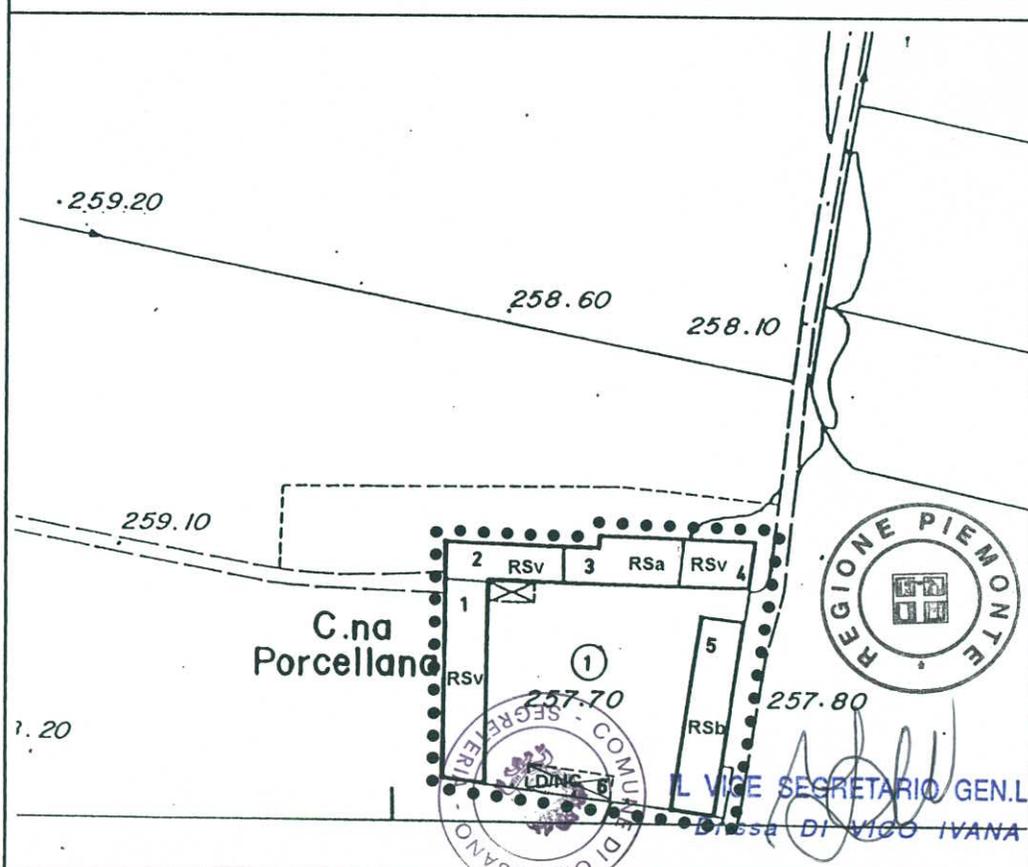
AREA DI PRGC	14.1.4
DENOMINAZIONE COMPLESSO :	CASCINA PORCELLANA
LOCALITA' O INDIRIZZO:	STRADA STUPINIGI 104
DESTINAZIONE PREVALENTE	SPORTIVA - AGRITURISTICA

CARATTERISTICHE DELLA CORTE	CHIUSA
EPOCA DELL' IMPIANTO	ANTE 1752
CARATTERI DEL CONTESTO AMBIENTALE	AGRICOLO
DESTINAZIONE SECONDARIA	AGRICOLA
