**COMUNE DI ORBASSANO**  
REGIONE PIEMONTE PROVINCIA DI TORINO

## VARIANTE DI ADEGUAMENTO AL PRGC 84

## NORME DI ATTUAZIONE

ALLEGATO RELATIVO AGLI EDIFICI DI CARATTERE  
STORICO – ARTISTICO E DOCUMENTARIO IN ZONA AGRICOLA

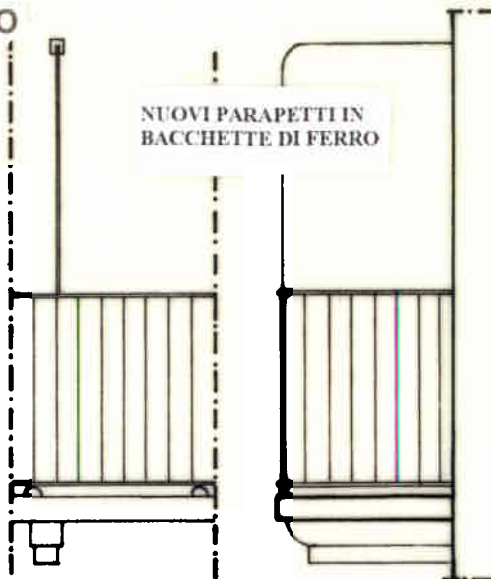
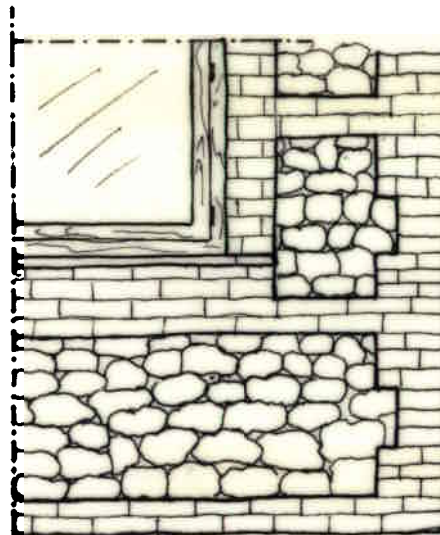
PROGETTO

NUOVI PARAPETTI IN  
BACCHETTE DI FERRO

INSERIMENTO DI NUOVI SERRAMENTI  
MEDIANTE LA REALIZZAZIONE DI  
SPALLE IN MATTONI PIENI.
