VARIANTE GENERALE AL P.R.G.C.

Progetto preliminare

ALLEGATI ALLA RELAZIONE GEOLOGICA ILLUSTRATIVA

STRALCI CARTOGRAFICI DEL PGRA

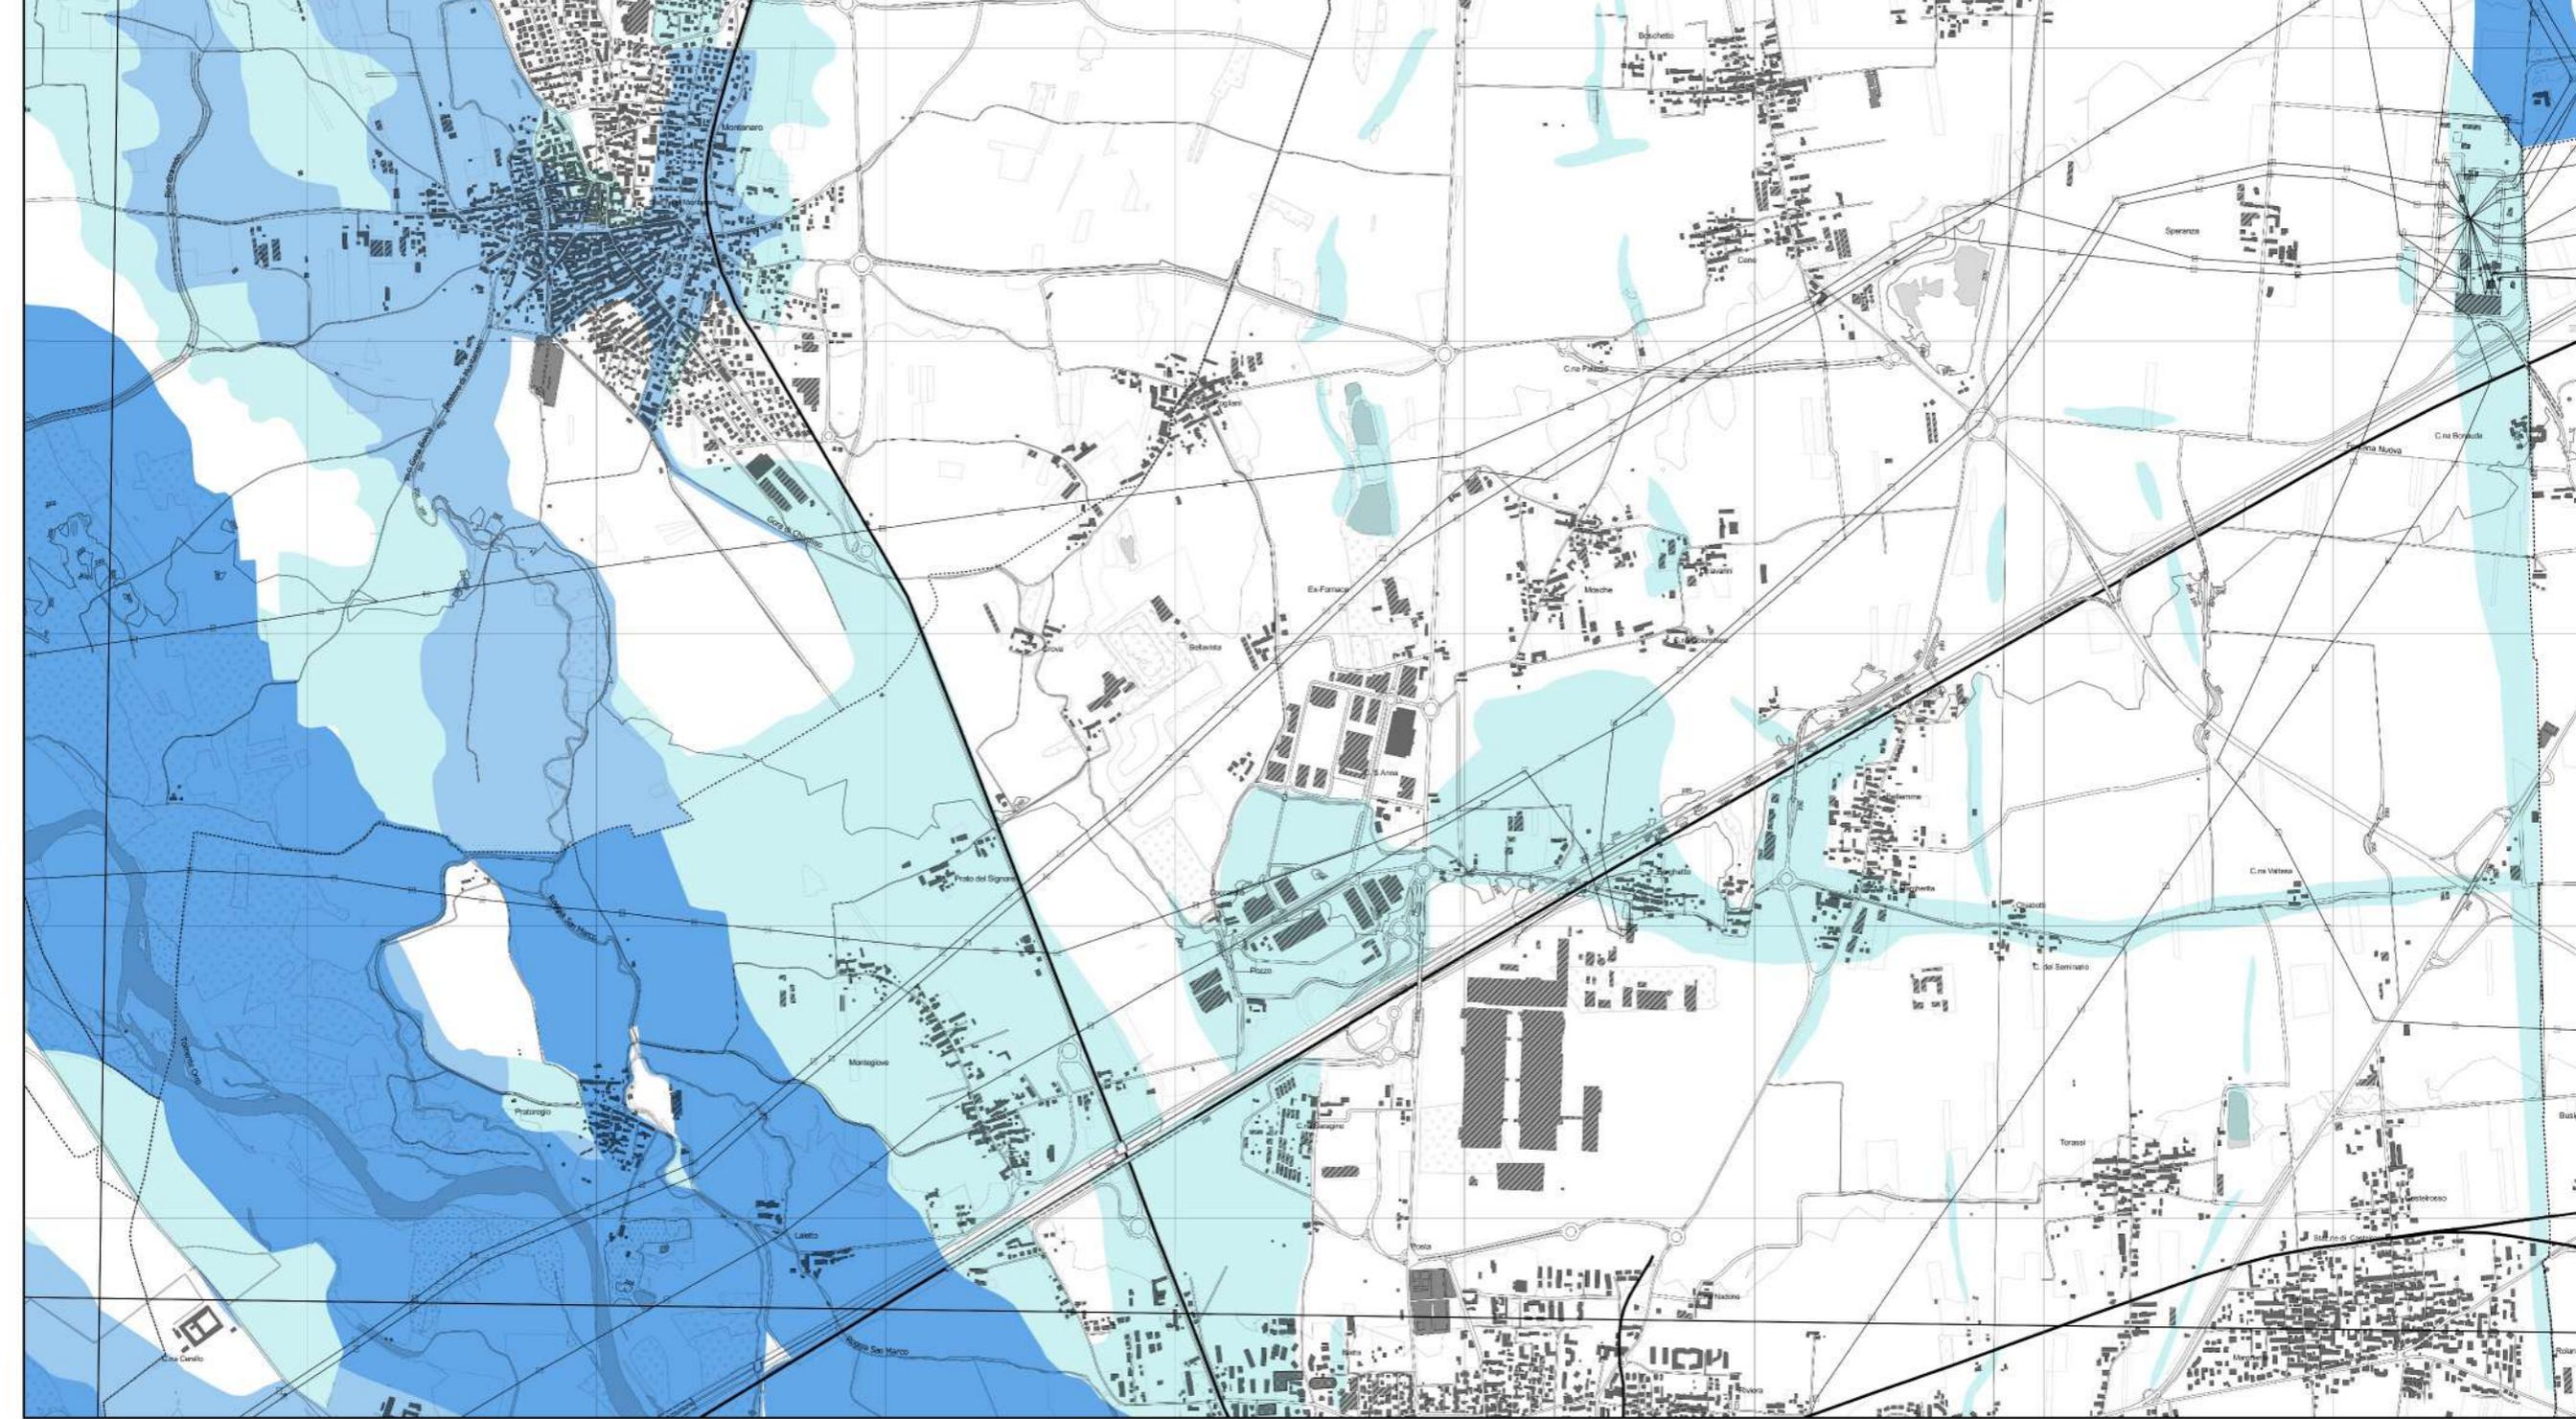
CARTA DELLA PERICOLOSITA' DA ALLUVIONE Scala 1:25.000

SCENARI DI ALLUVIONE

Probabilità di alluvioni elevata (tr. 20/50) (H-Frequente)
-

Probabilità di alluvioni media (tr. 100/200) (M-Poco frequente)
-

Probabilità di alluvioni scarsa (tr. 500) (L-Rara)
-

- Gli scenari di pericolosità derivano da modelli idraulici, fotointerpretazione delle caratteristiche geomorfologiche del territorio e vincoli definiti dai PRGC.
- BDTRE - Base cartografica di riferimento b/n - Geo-servizio WMS.

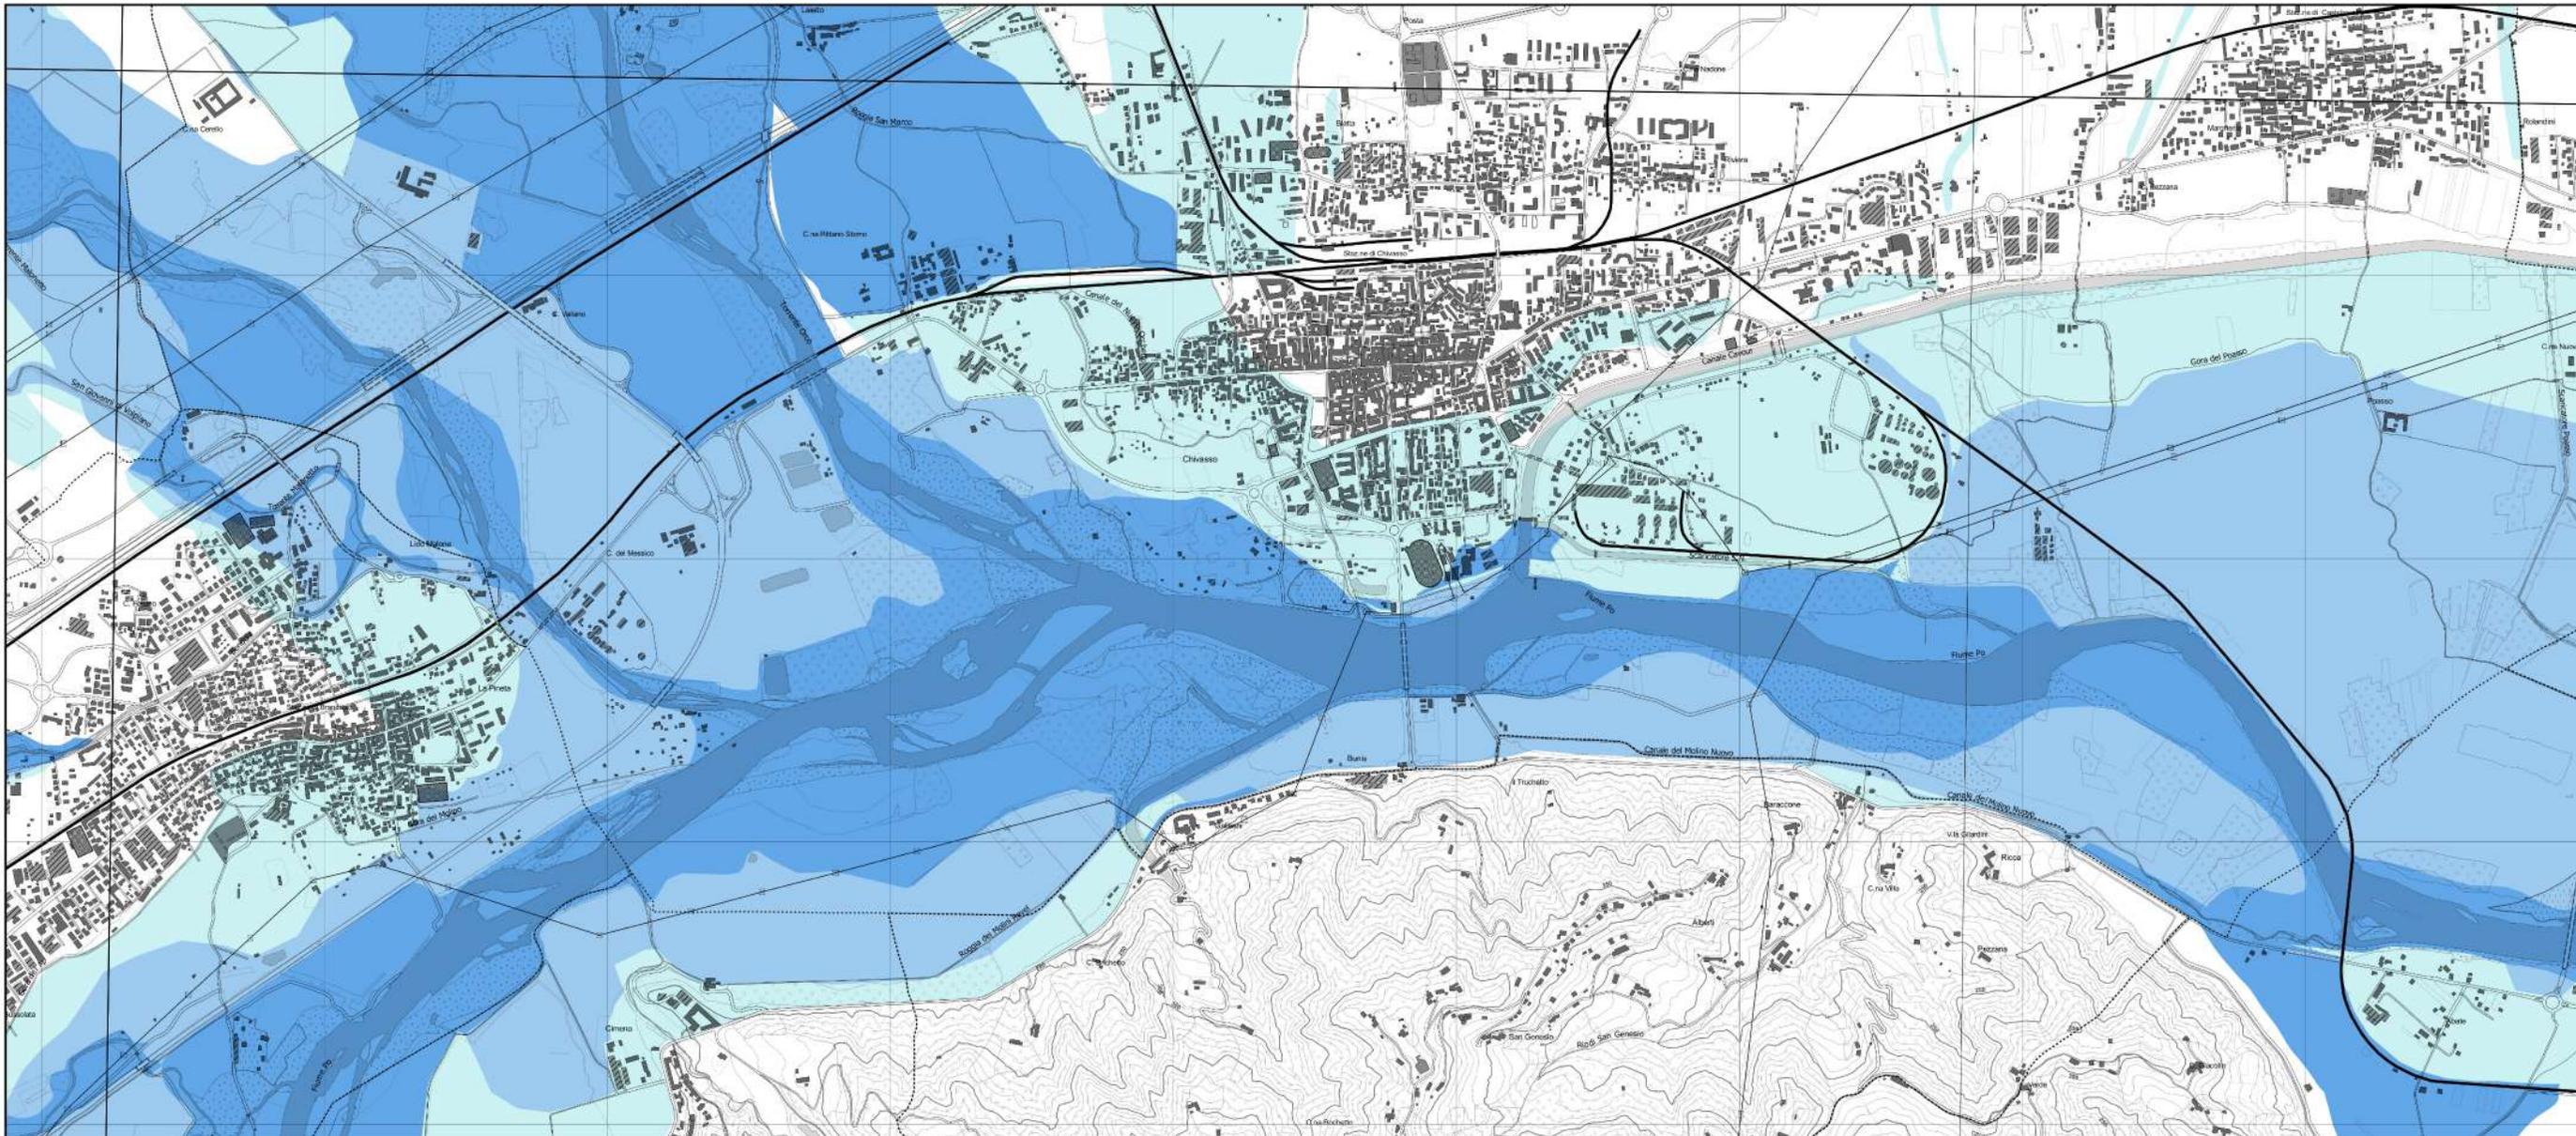
CARTA DELLA PERICOLOSITA' DA ALLUVIONE

Scala 1:25.000

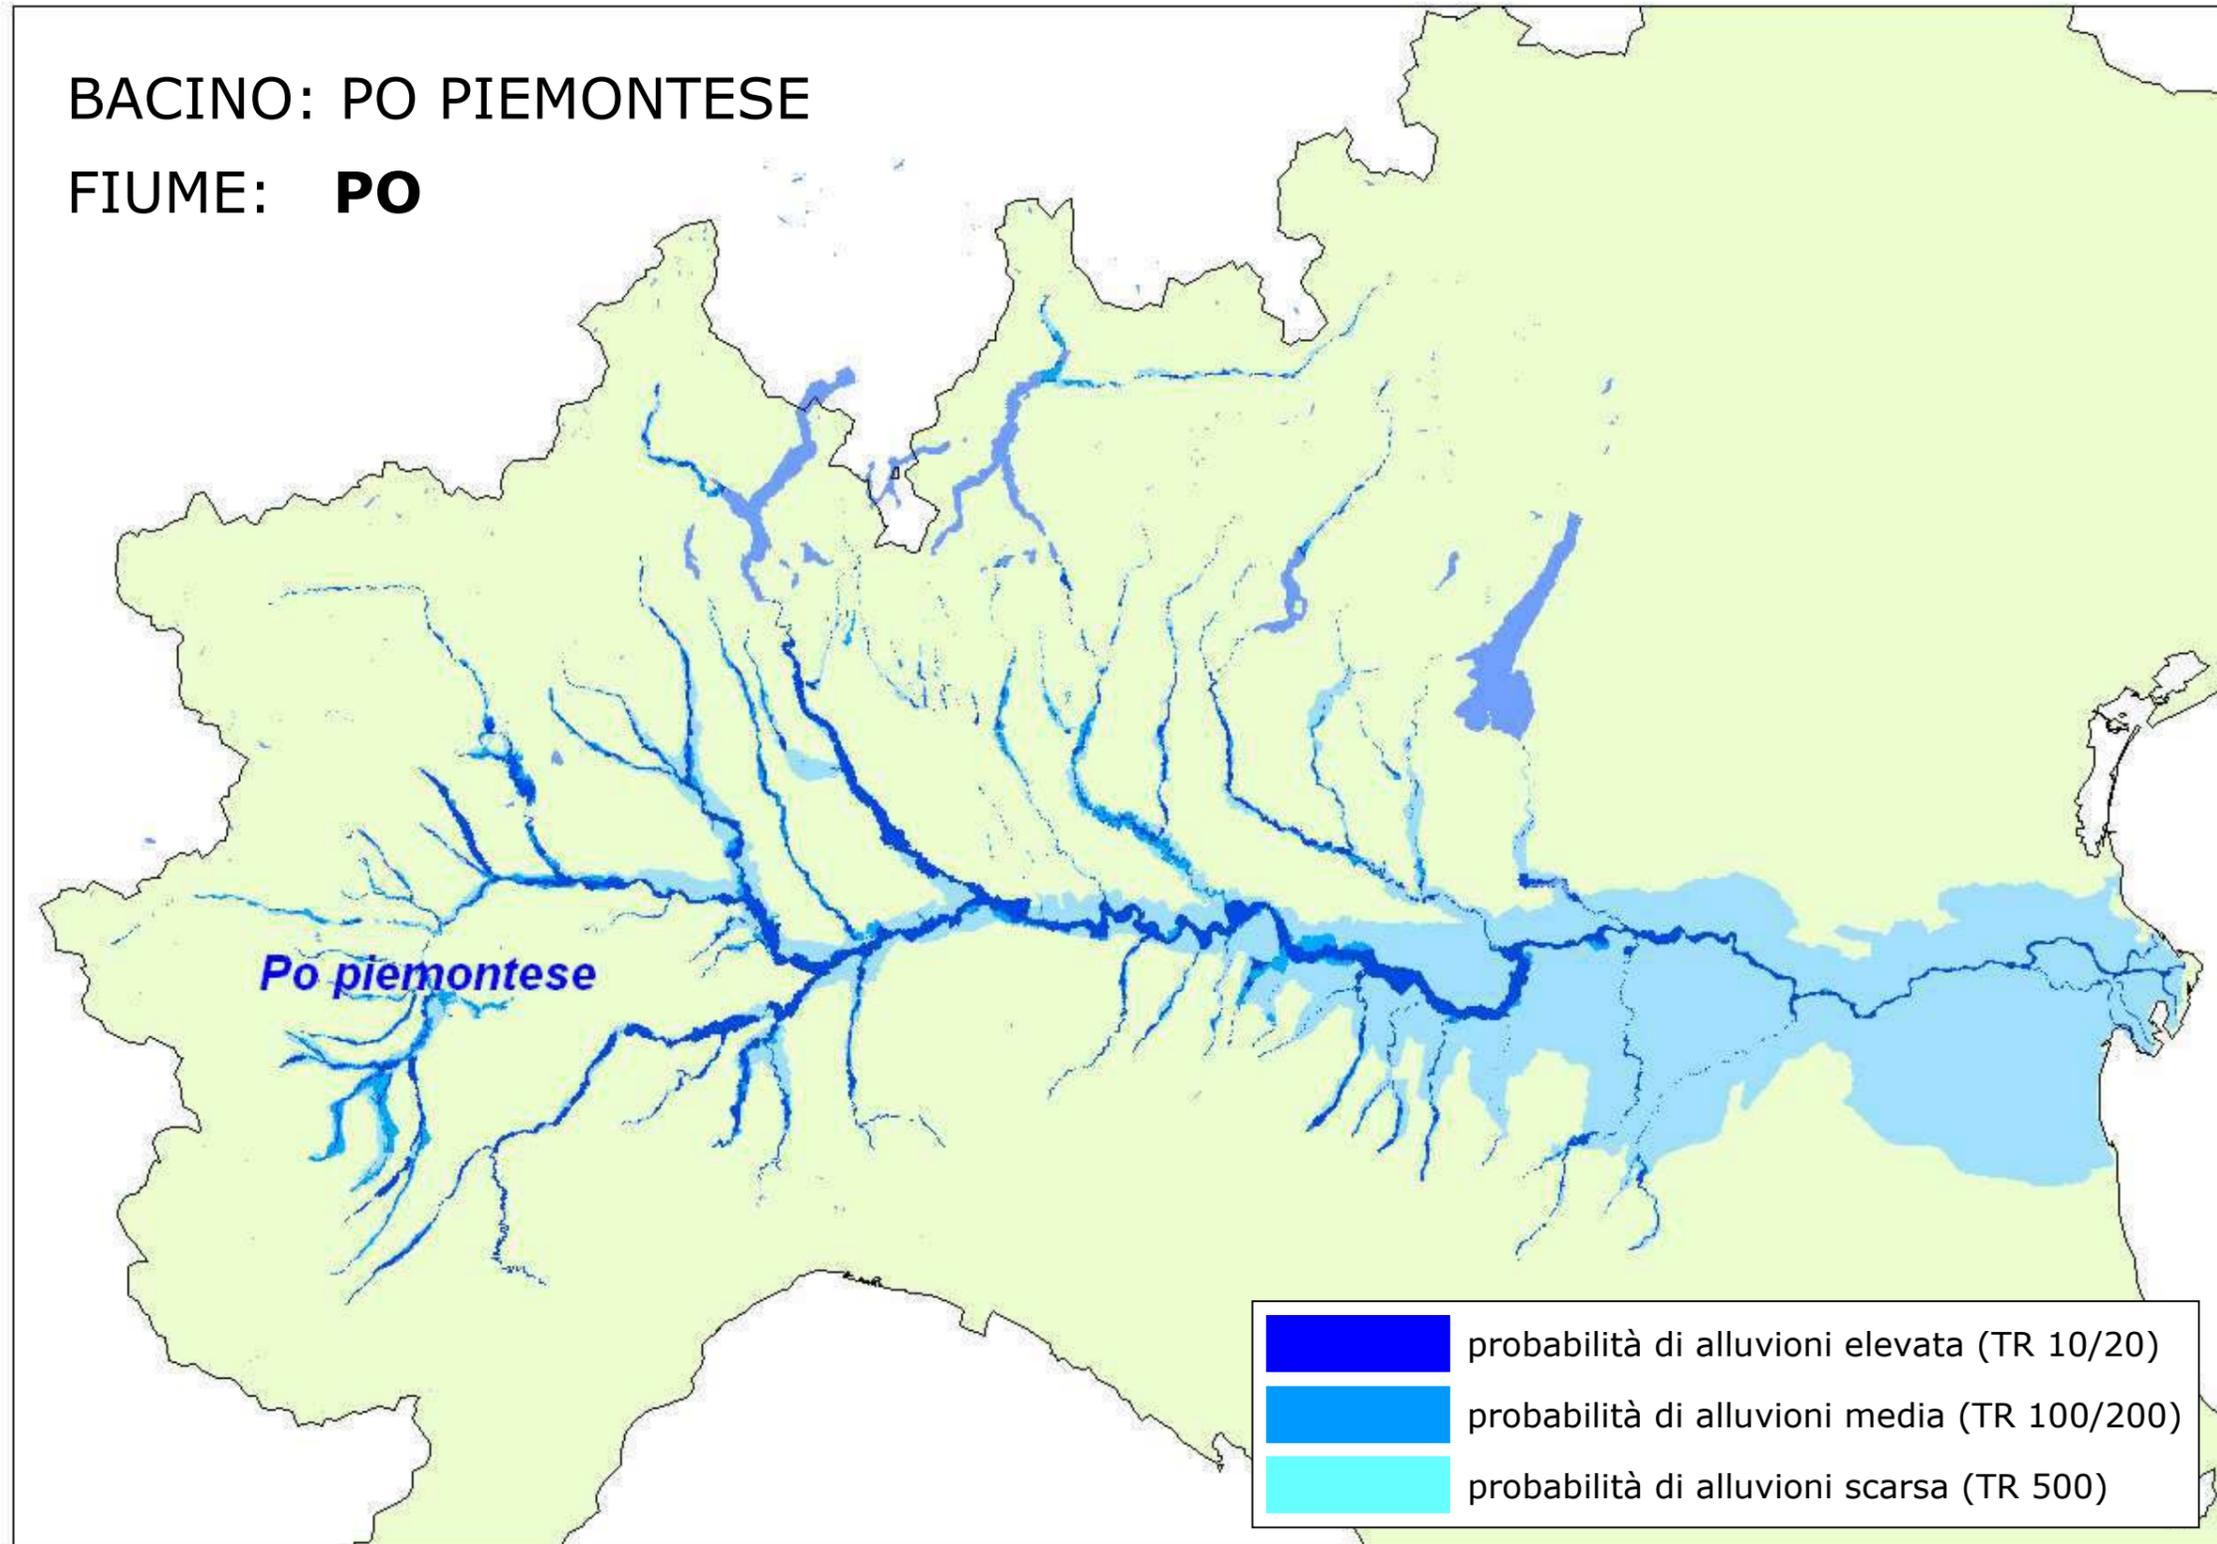
DIRETTIVA 2007/60/CE RELATIVA ALLA VALUTAZIONE E GESTIONE DEI RISCHI DI ALLUVIONE

MAPPE DELLE AREE INONDABILI SUL RETICOLO IDROGRAFICO PRINCIPALE DEL BACINO DEL FIUME PO

FIUME: **PO**

probabilità di alluvioni elevata (TR 10/20)

probabilità di alluvioni media (TR 100/200)

probabilità di alluvioni scarsa (TR 500)

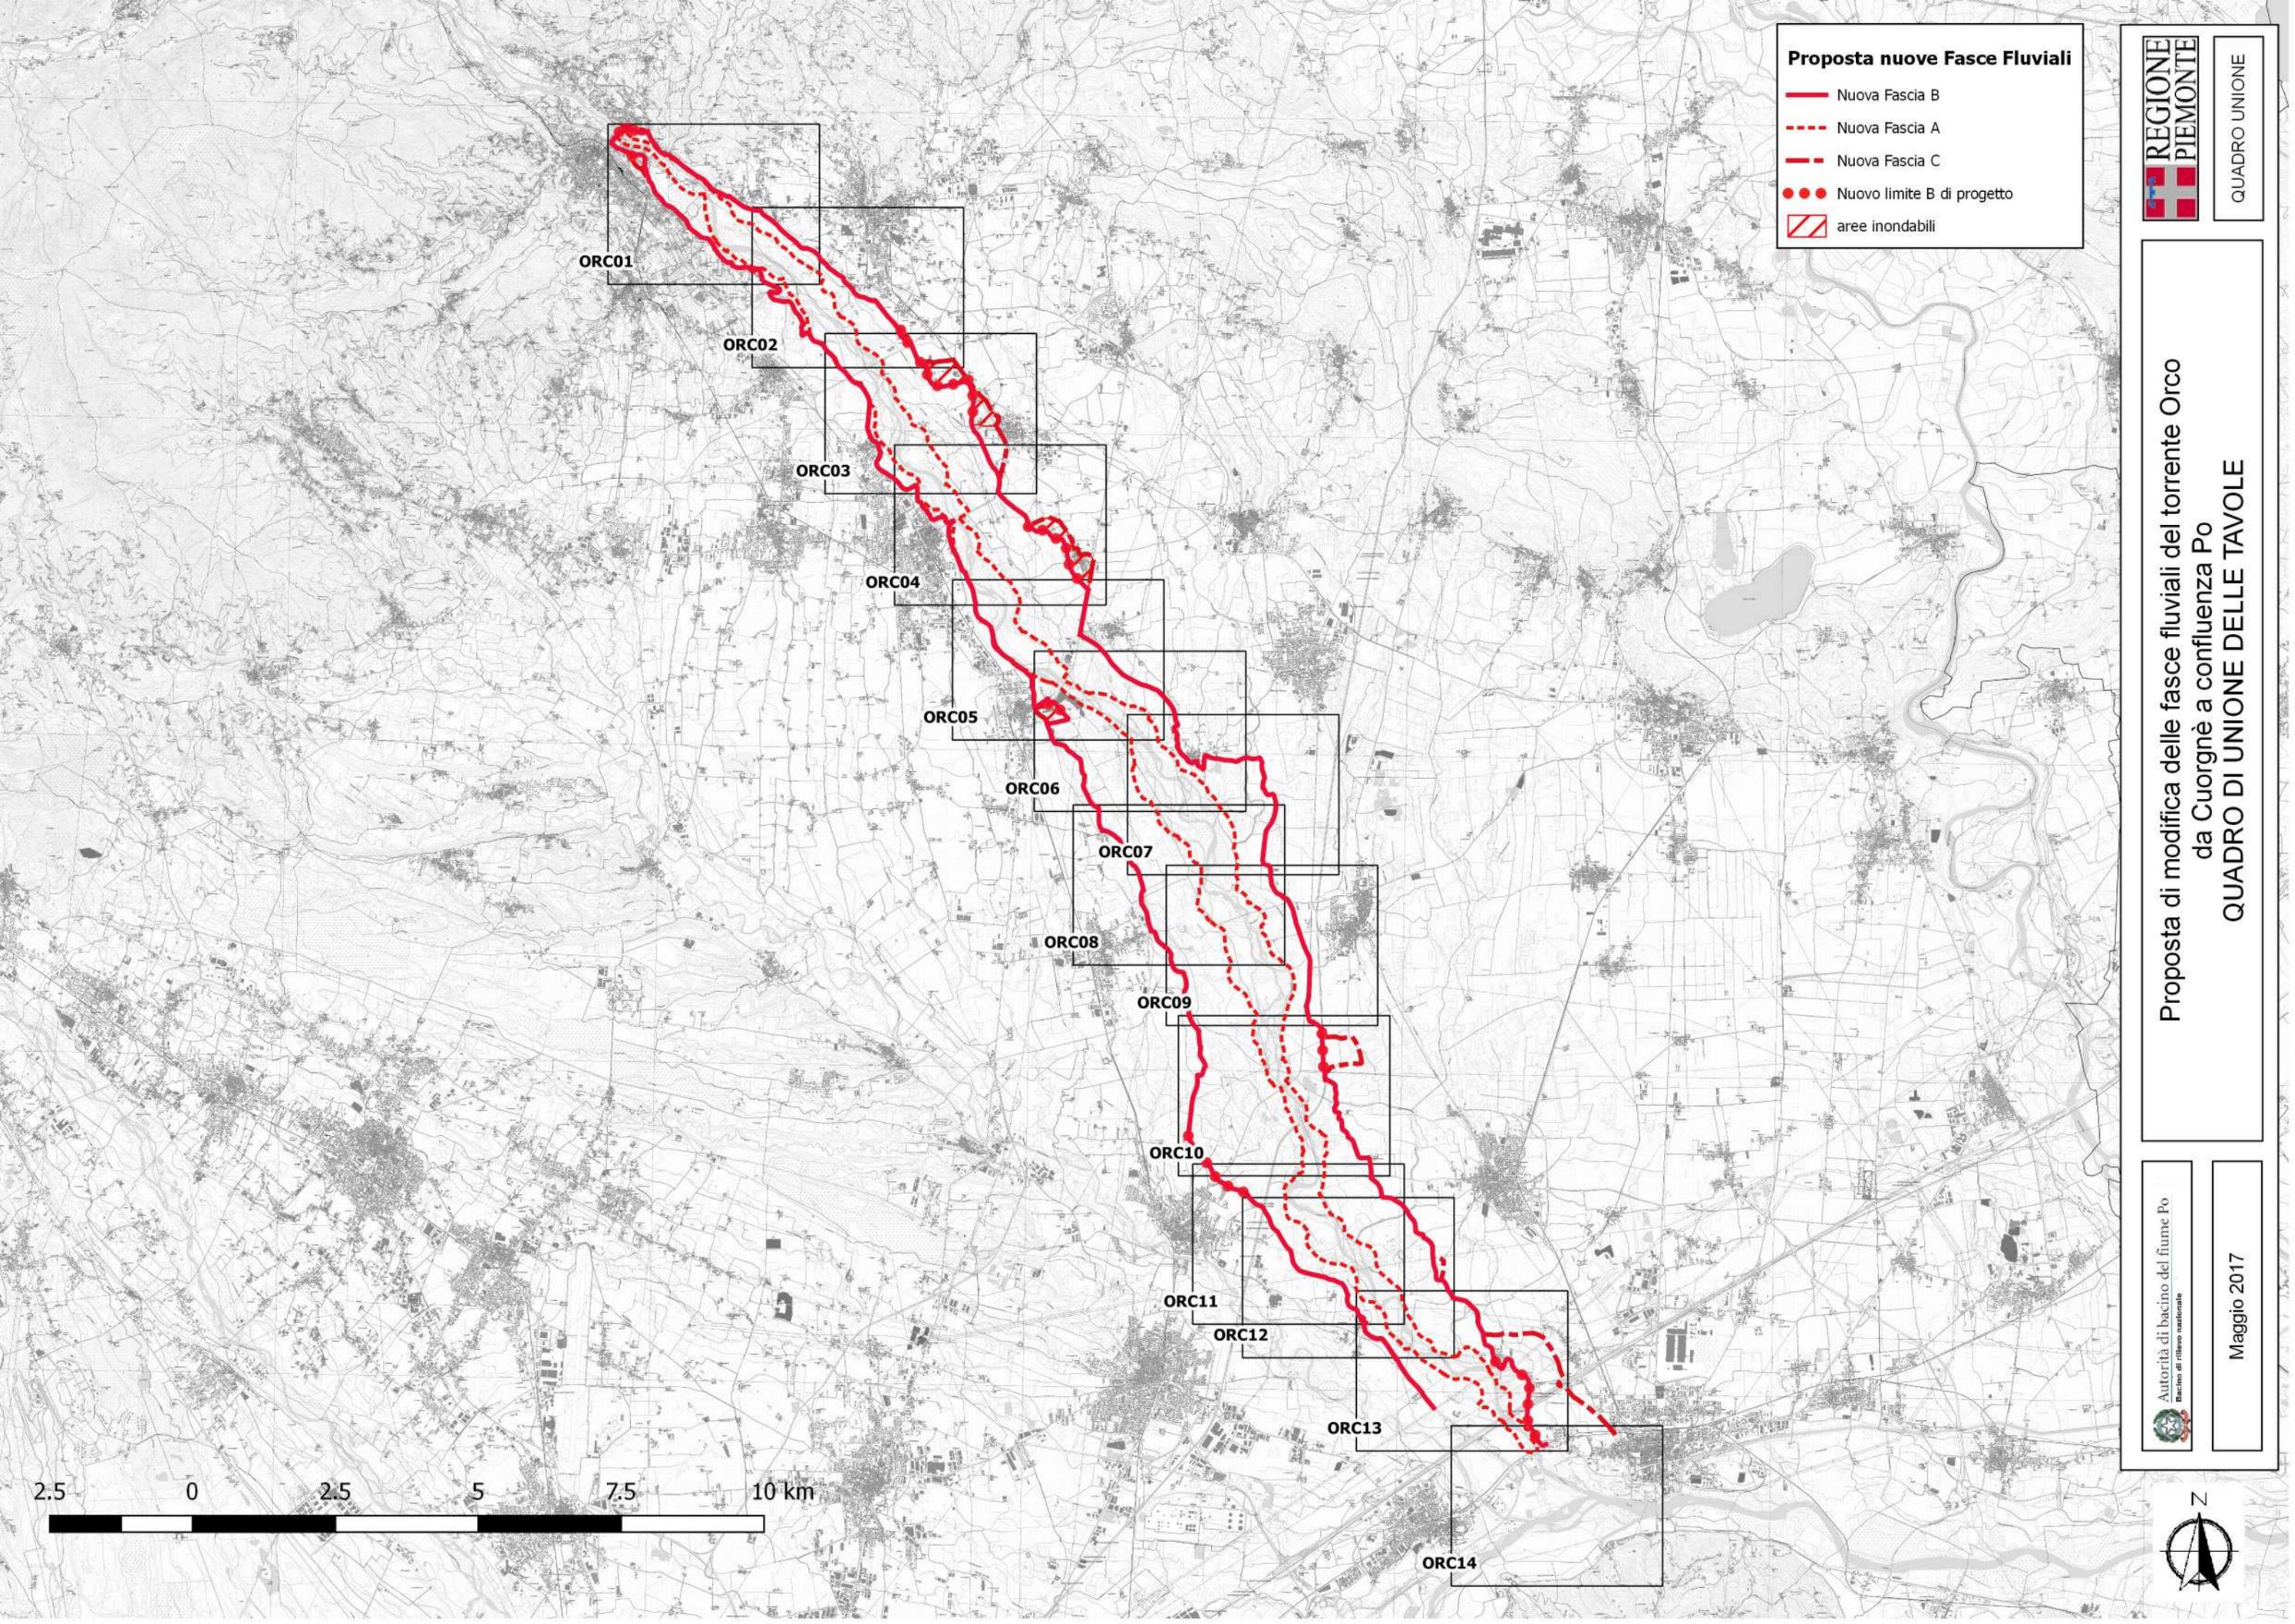
Proposta nuove Fasce Fluviali

- Nuova Fascia B
- Nuova Fascia A
- Nuova Fascia C
- Nuovo limite B di progetto
- aree inondabili

Proposta di modifica delle fasce fluviali del torrente Orco da Cuornè a confluenza Po
QUADRO DI UNIONE DELLE TAVOLE

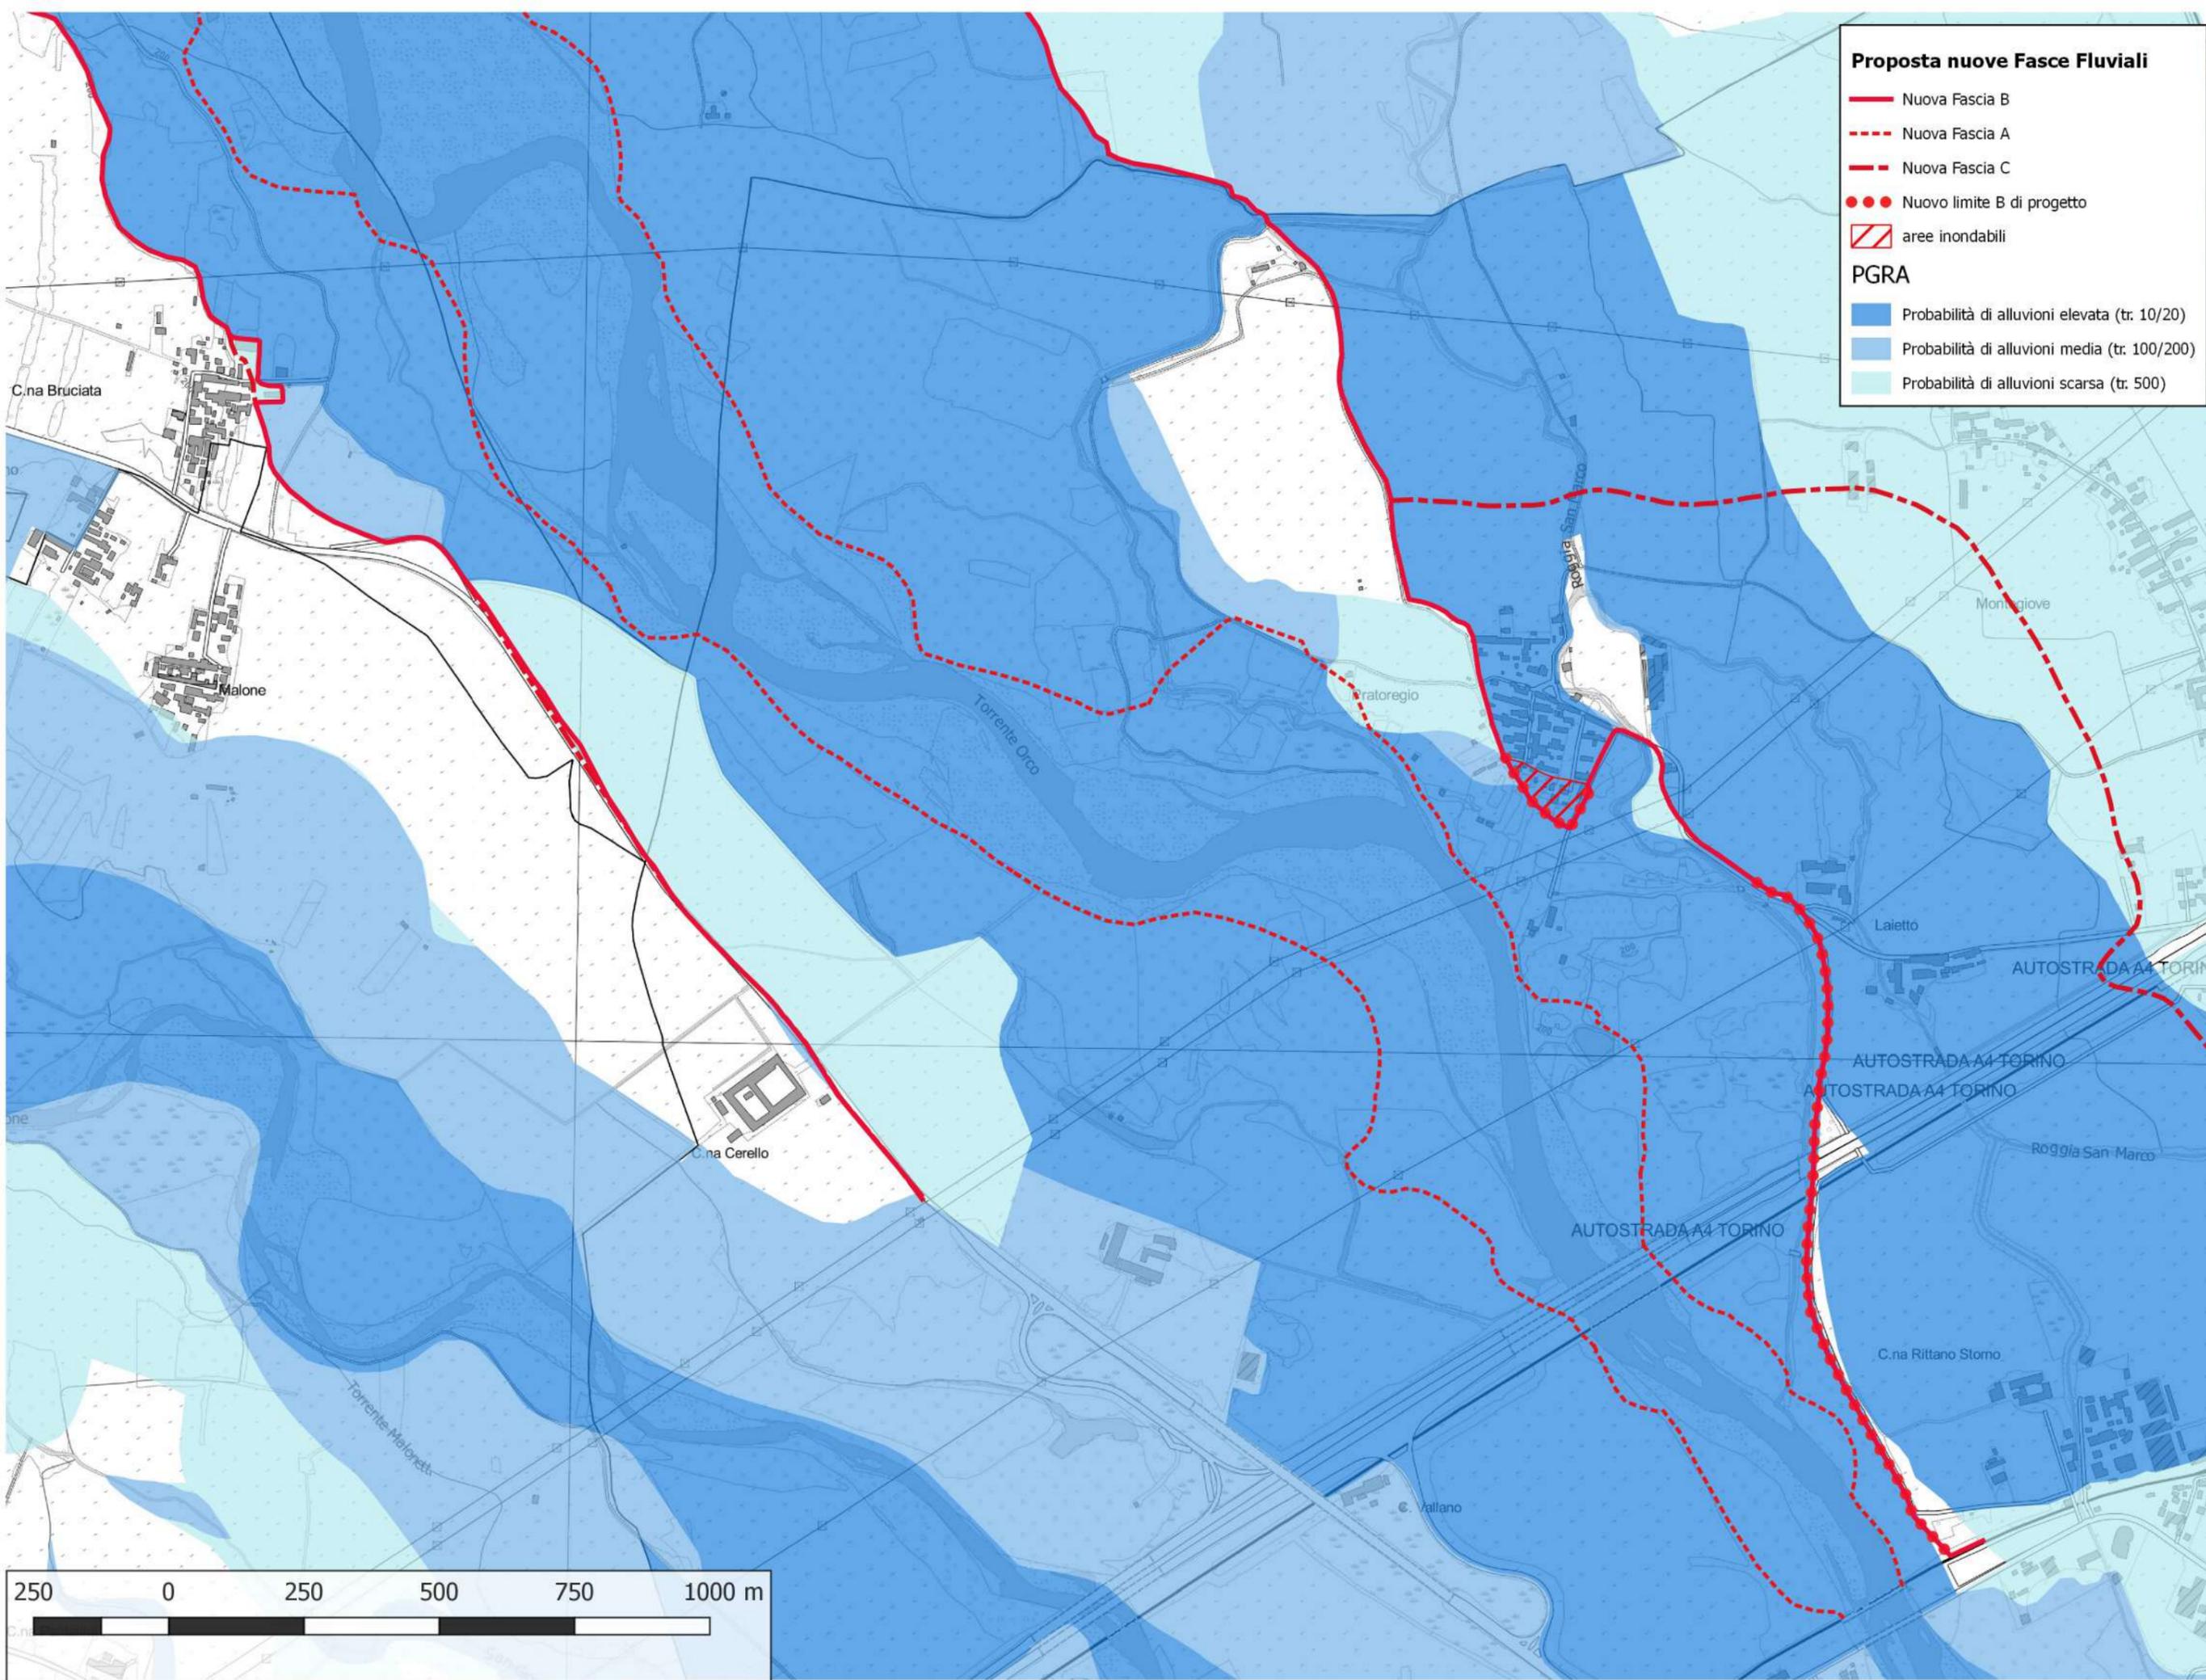
Proposta nuove Fasce Fluviali

- Nuova Fascia B
- - - Nuova Fascia A
- · - · - Nuova Fascia C
- ● ● ● Nuovo limite B di progetto
- aree inondabili

- Probabilità di alluvioni elevata (tr. 10/20)
- Probabilità di alluvioni media (tr. 100/200)
- Probabilità di alluvioni scarsa (tr. 500)

Sovrapposizione con le vigenti aree di pericolosità del PGRA

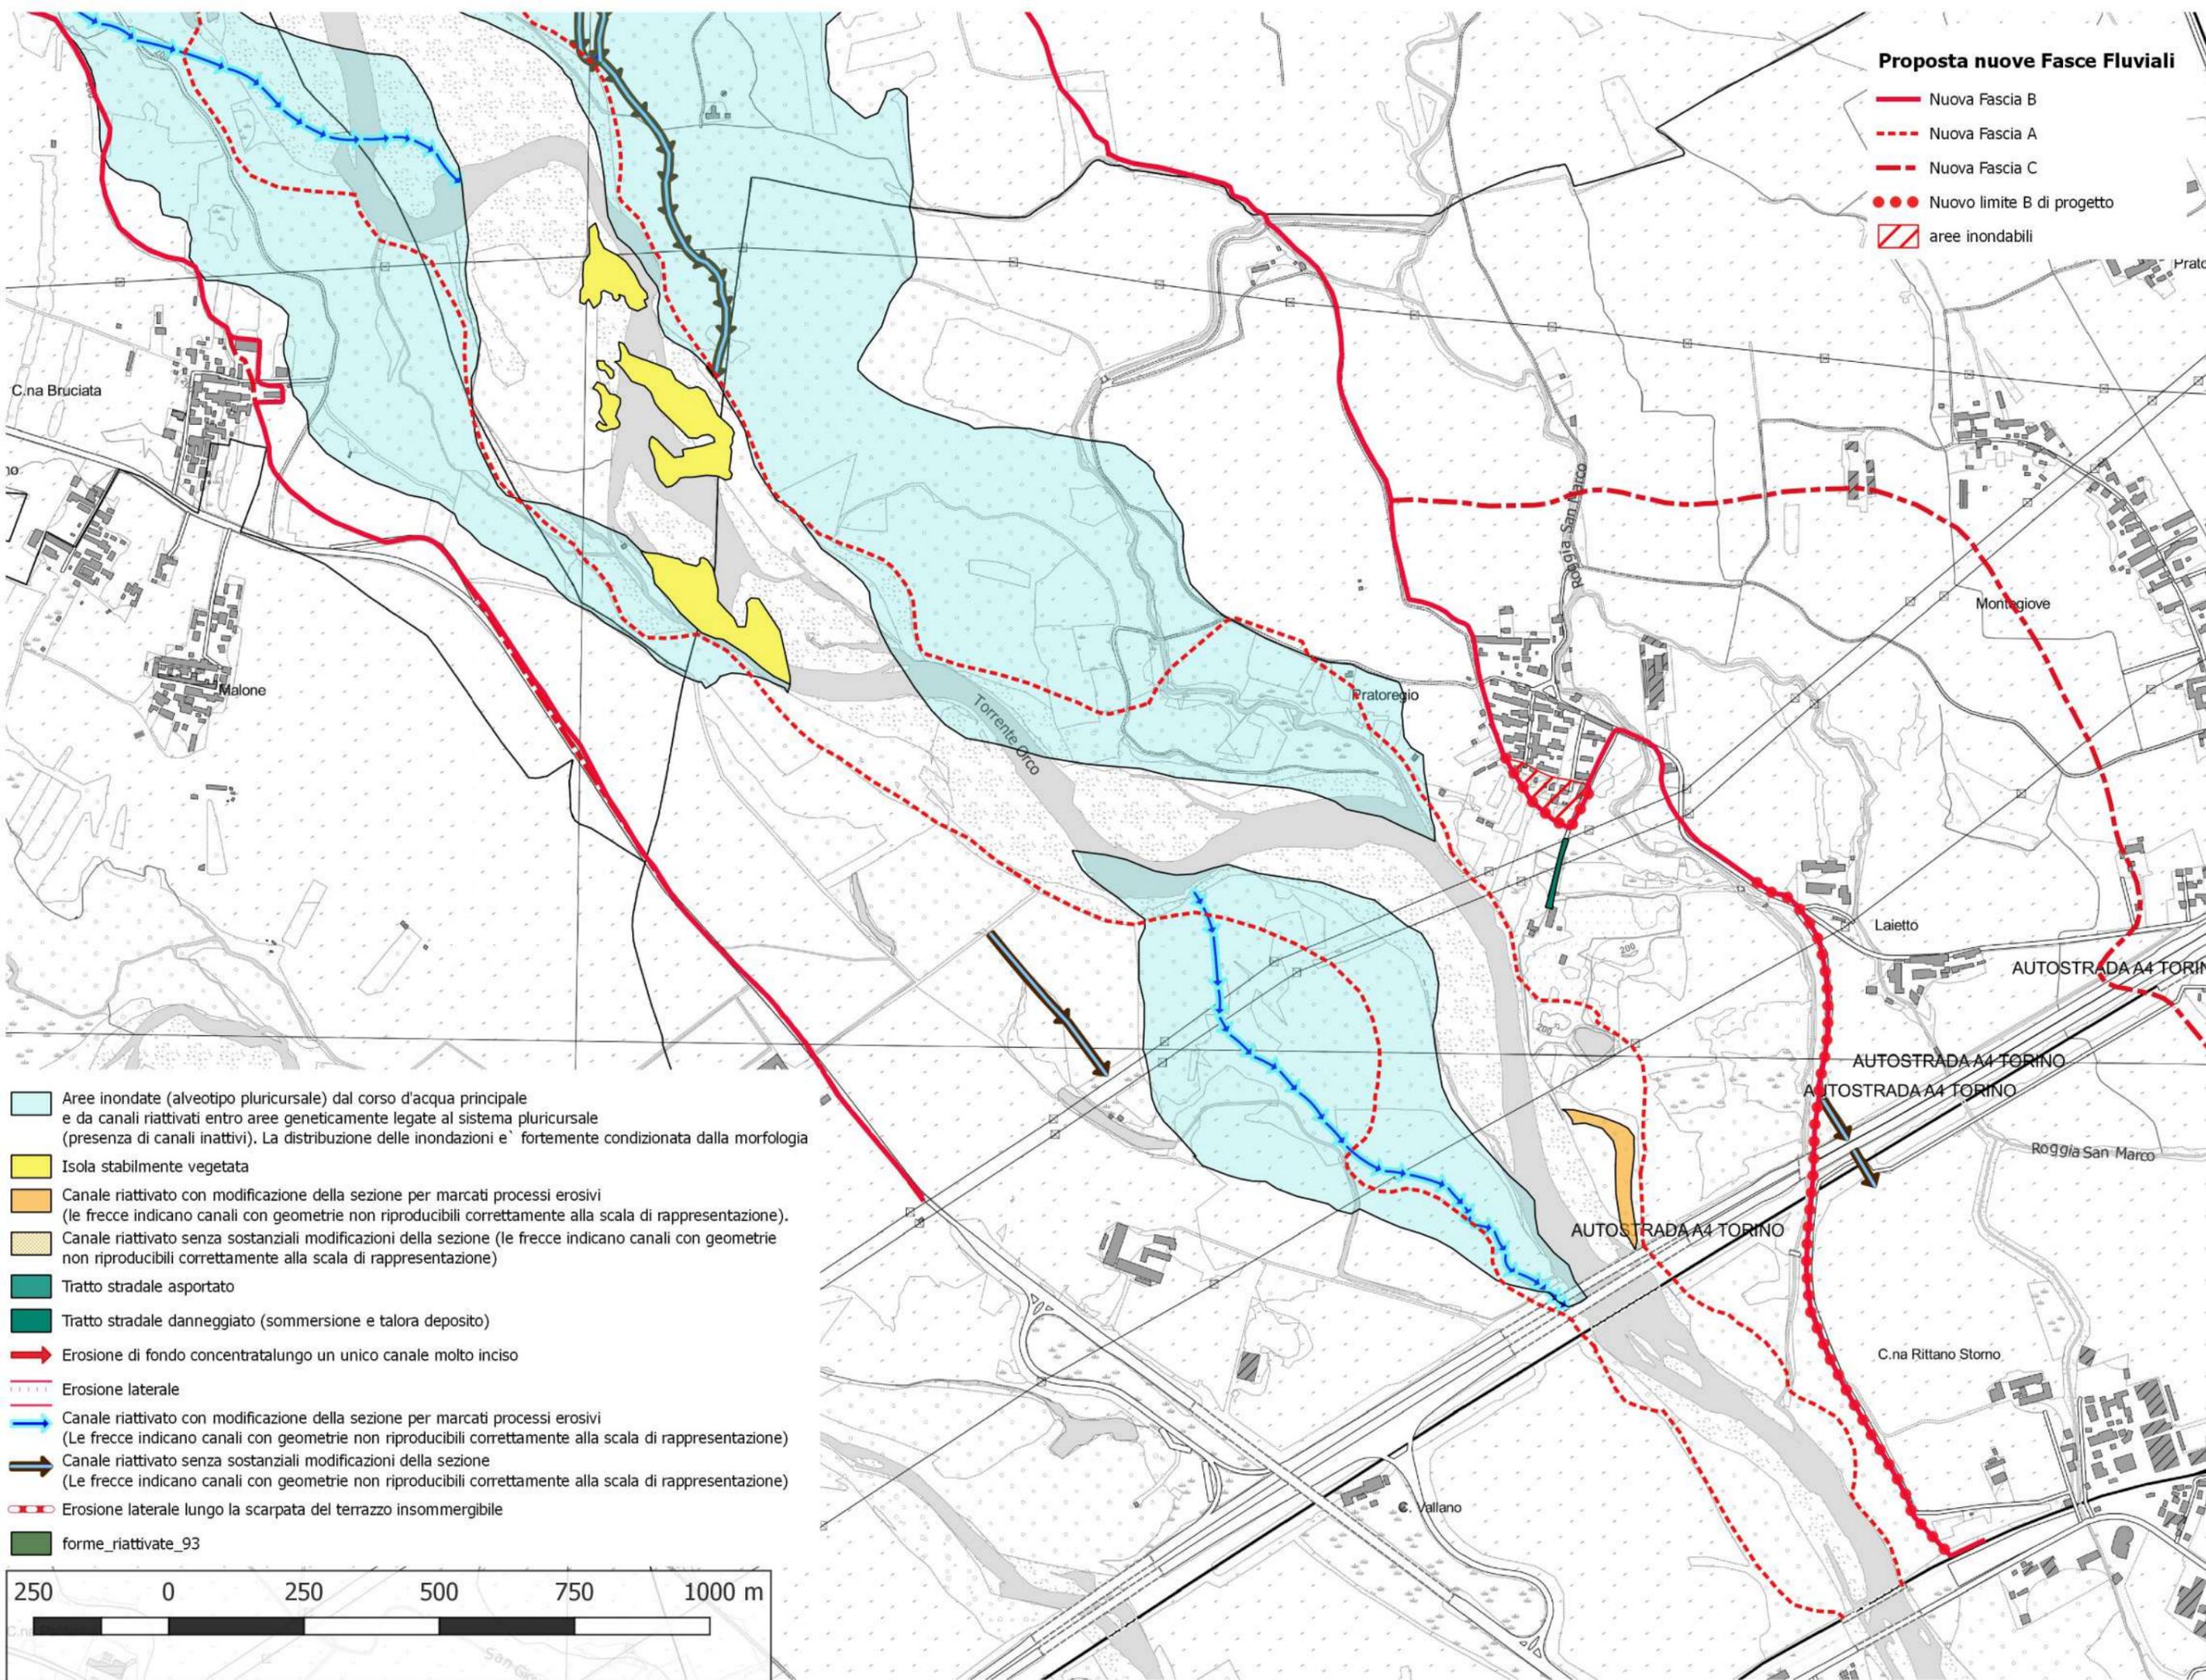
- Proposta nuove Fasce Fluviali**
- Nuova Fascia B
 - - - Nuova Fascia A
 - - - Nuova Fascia C
 - ● ● Nuovo limite B di progetto
 - aree inondabili

- Aree inondate (alveotipo pluricursale) dal corso d'acqua principale e da canali riattivati entro aree geneticamente legate al sistema pluricursale (presenza di canali inattivi). La distribuzione delle inondazioni e' fortemente condizionata dalla morfologia

Proposta di modifica delle fasce fluviali del torrente Orco da Cuornè a confluenza Po - Processi effetti Alluvione '93 funzionalmente connessi alla morfodinamica della fascia A
