VARIANTE GENERALE AL P.R.G.C.

Progetto preliminare

ALLEGATI ALLA RELAZIONE GEOLOGICA ILLUSTRATIVA

STRALCI CARTOGRAFICI DEL PGRA

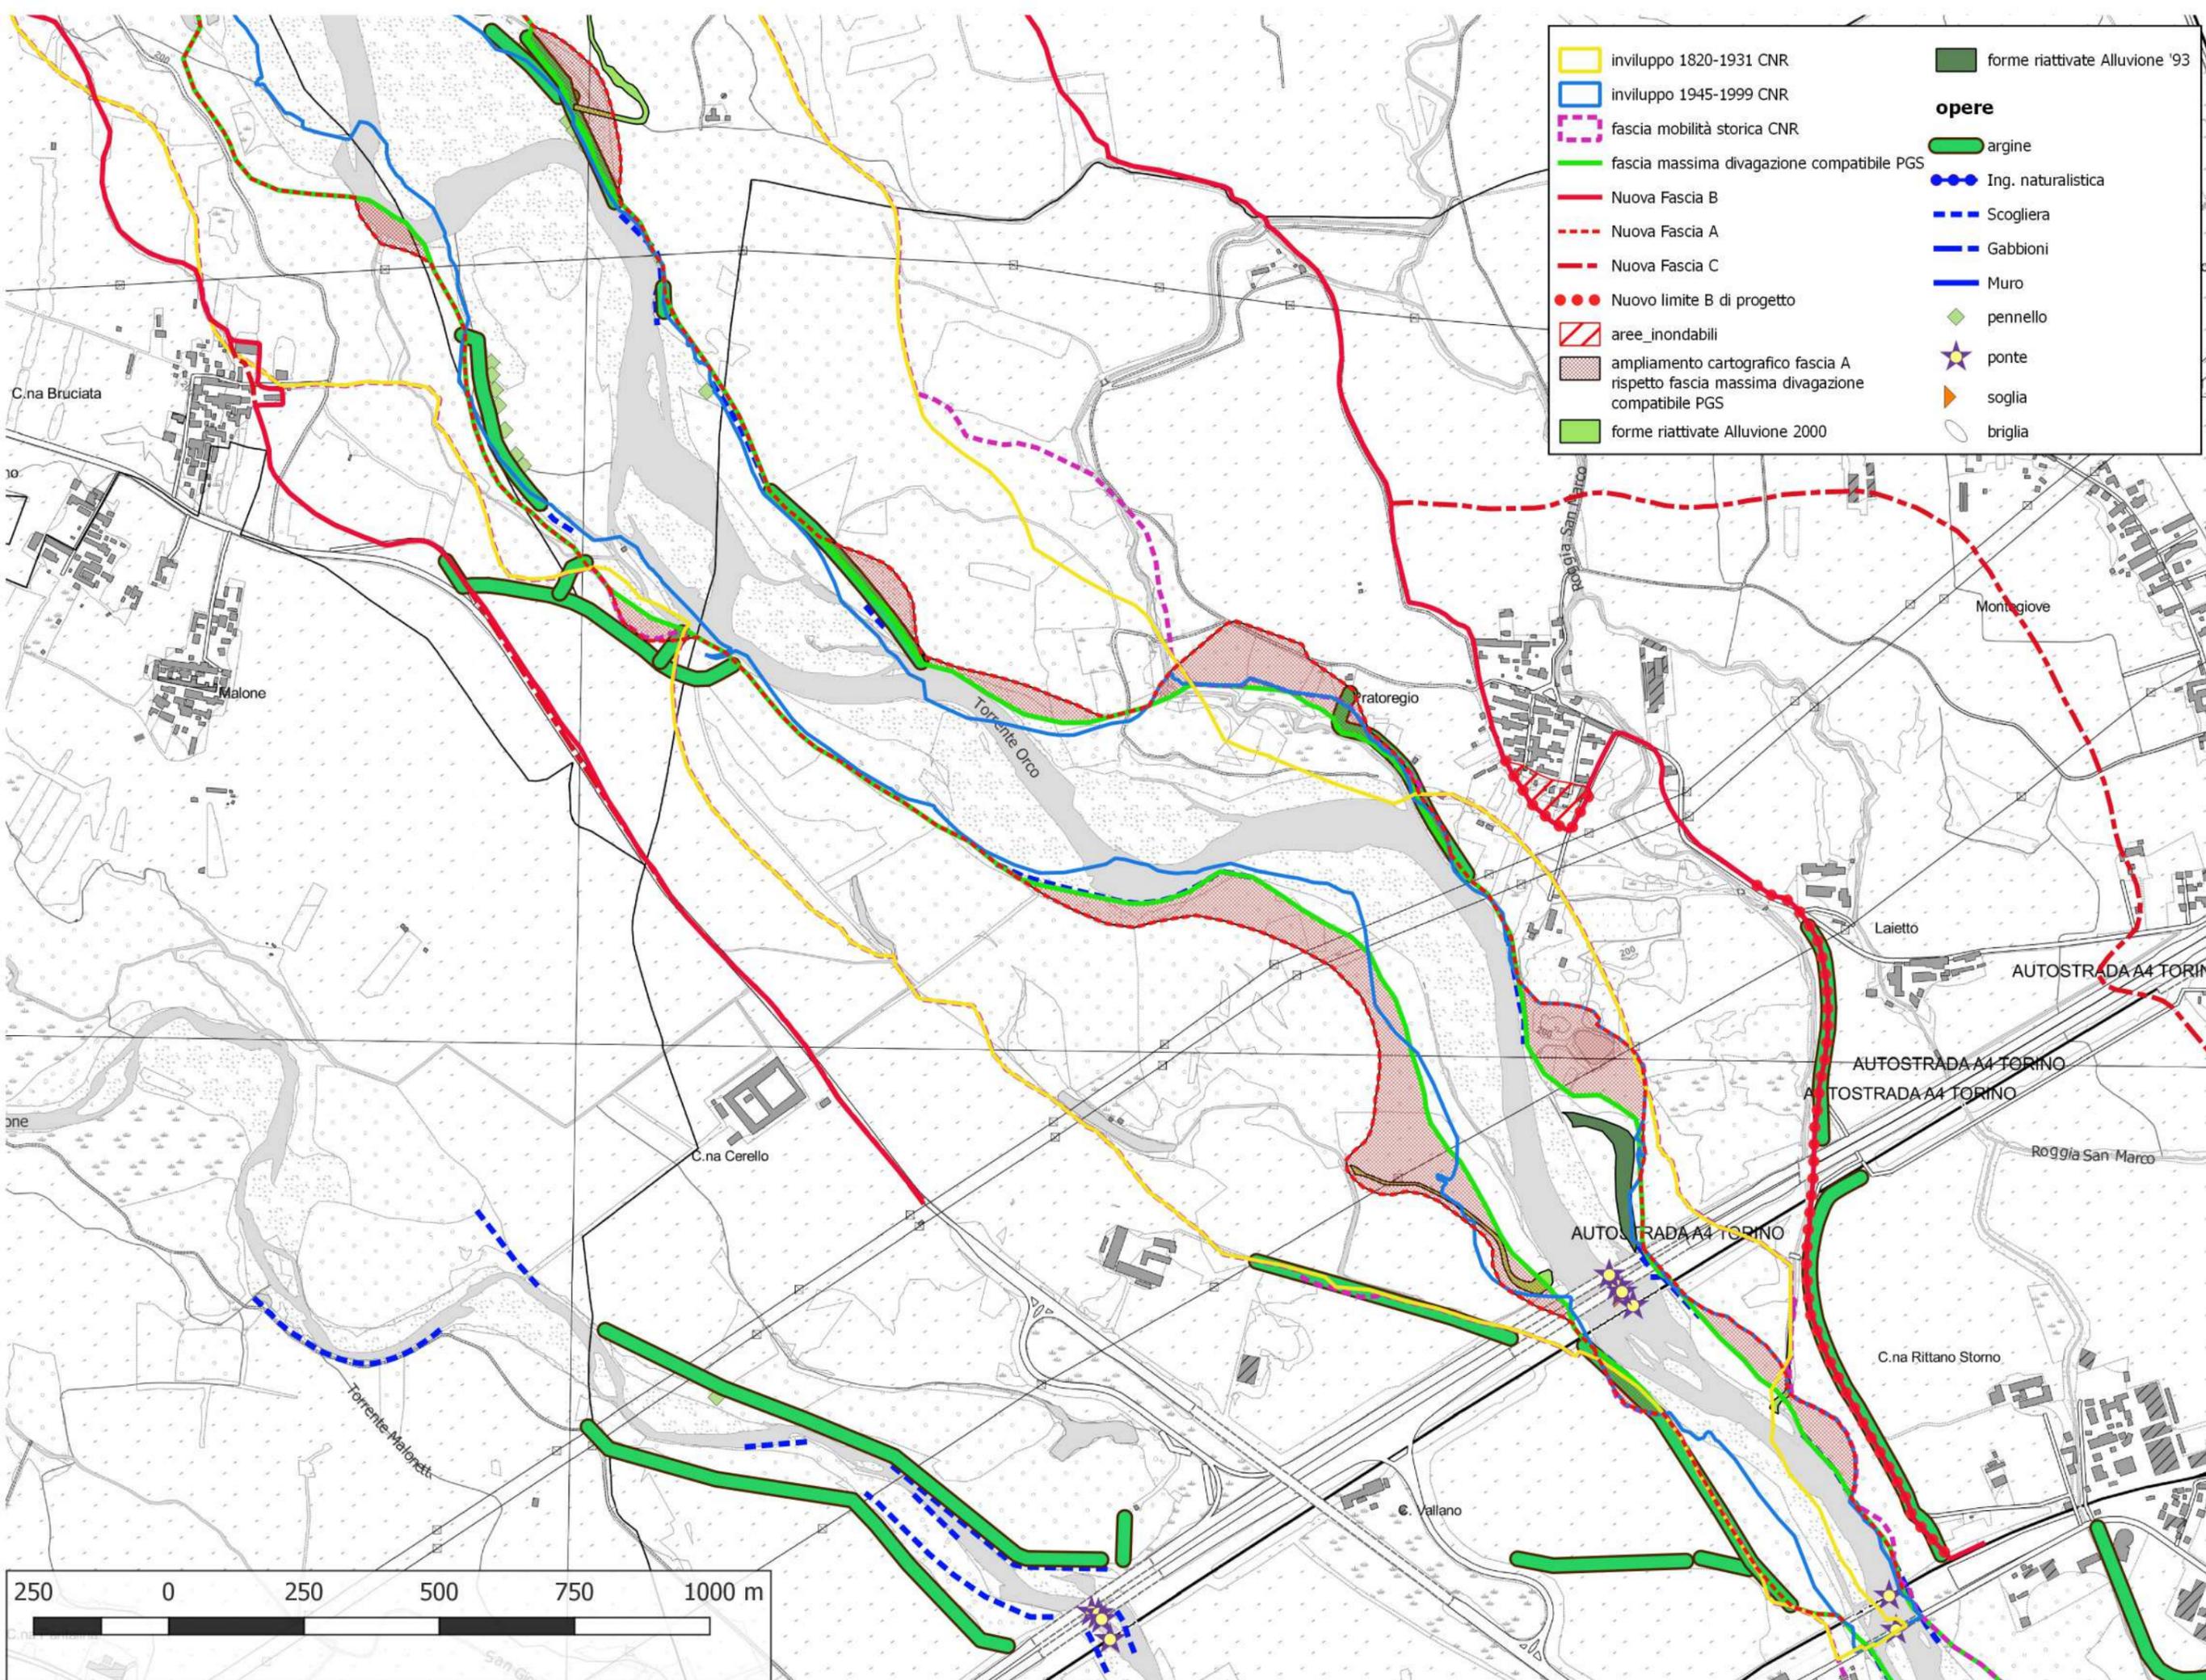
inviluppo 1820-1931 CNR		forme riattivate Alluvione '93
	inviluppo 1945-1999 CNR	opere	
	fascia mobilità storica CNR		argine
	fascia massima divagazione compatibile PGS		Ing. naturalistica
	Nuova Fascia B		Scogliera
	Nuova Fascia A		Gabbioni
	Nuova Fascia C		Muro
	Nuovo limite B di progetto		pennello
	aree inondabili		ponte
	ampliamento cartografico fascia A rispetto fascia massima divagazione compatibile PGS		soglia
	forme riattivate Alluvione 2000		briglia

Proposta di modifica delle fasce fluviali del torrente Orco da Cuornè a confluenza Po
Principali tematismi risultanti dagli studi del CNR e del PGS

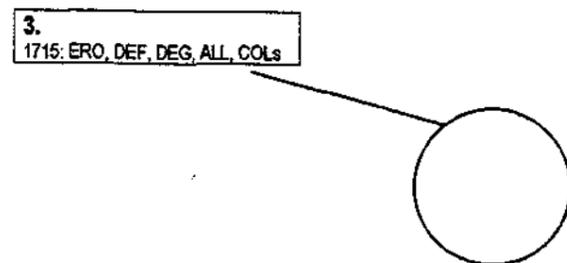
È riportato qui sotto un esempio di come avviene l'ubicazione dei fenomeni. Per quanto riguarda la chiave di lettura delle abbreviazioni si rimanda all'allegato A (par. A.2).

Si legga: ubicazione affetta da incertezza; ampio areale interessato; codice 3; anno 1715: fenomeni di erosione, di alluvionamento fine e grossolano, allagamenti; danni gravi ai terreni agricoli.

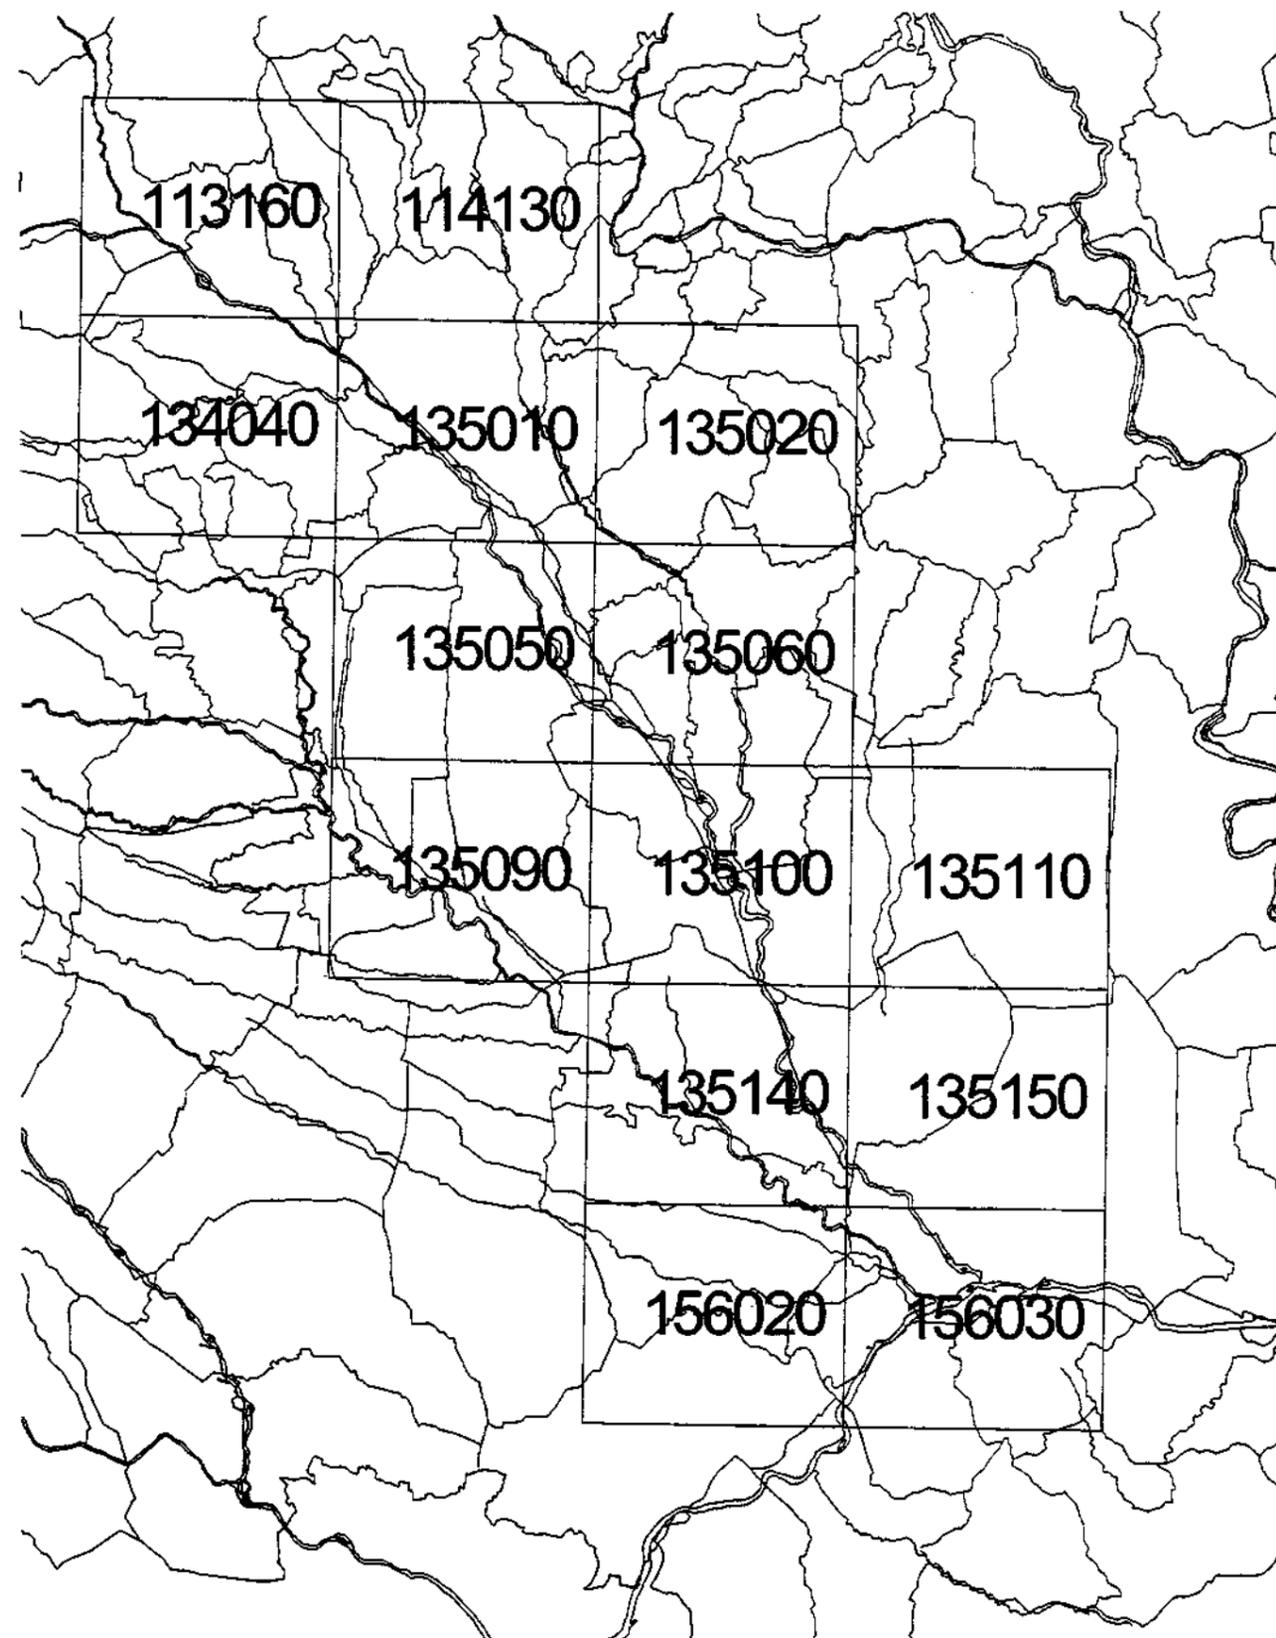
Quadro d'unione delle sezioni CTR

Vengono di seguito riportate le tredici tavole di ubicazione ricavate, precedute da un quadro di insieme delle stesse nell'ambito degli elementi della Carta Tecnica Regionale.

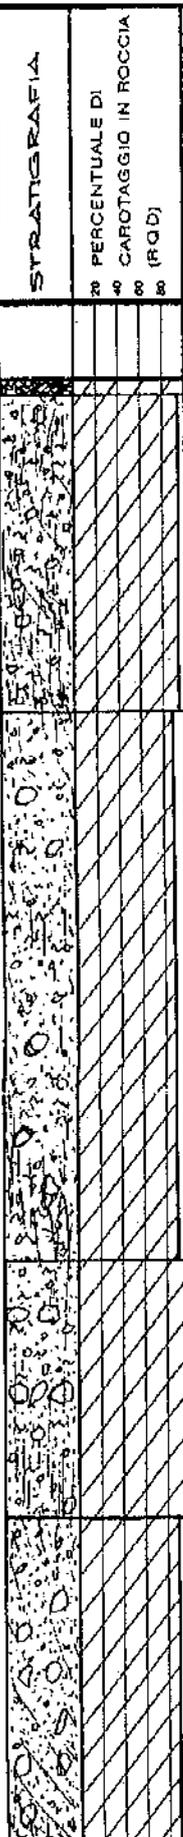
A ROTAZIONE Ø 101 mm

Conglomerato bituminoso.
Sabbia fine e ghiaia fine media. Presenza di matrice limosa a livelli (0.50-1.00).
Color grigio nocciola e marrone.

Ghiaia media fine e sabbia inglobante ghiaia grossolana e rari ciottoli.
Localmente debole matrice limosa (10.80-10.90; 11.30-11.90).
Color da grigio nocciola a marrone.

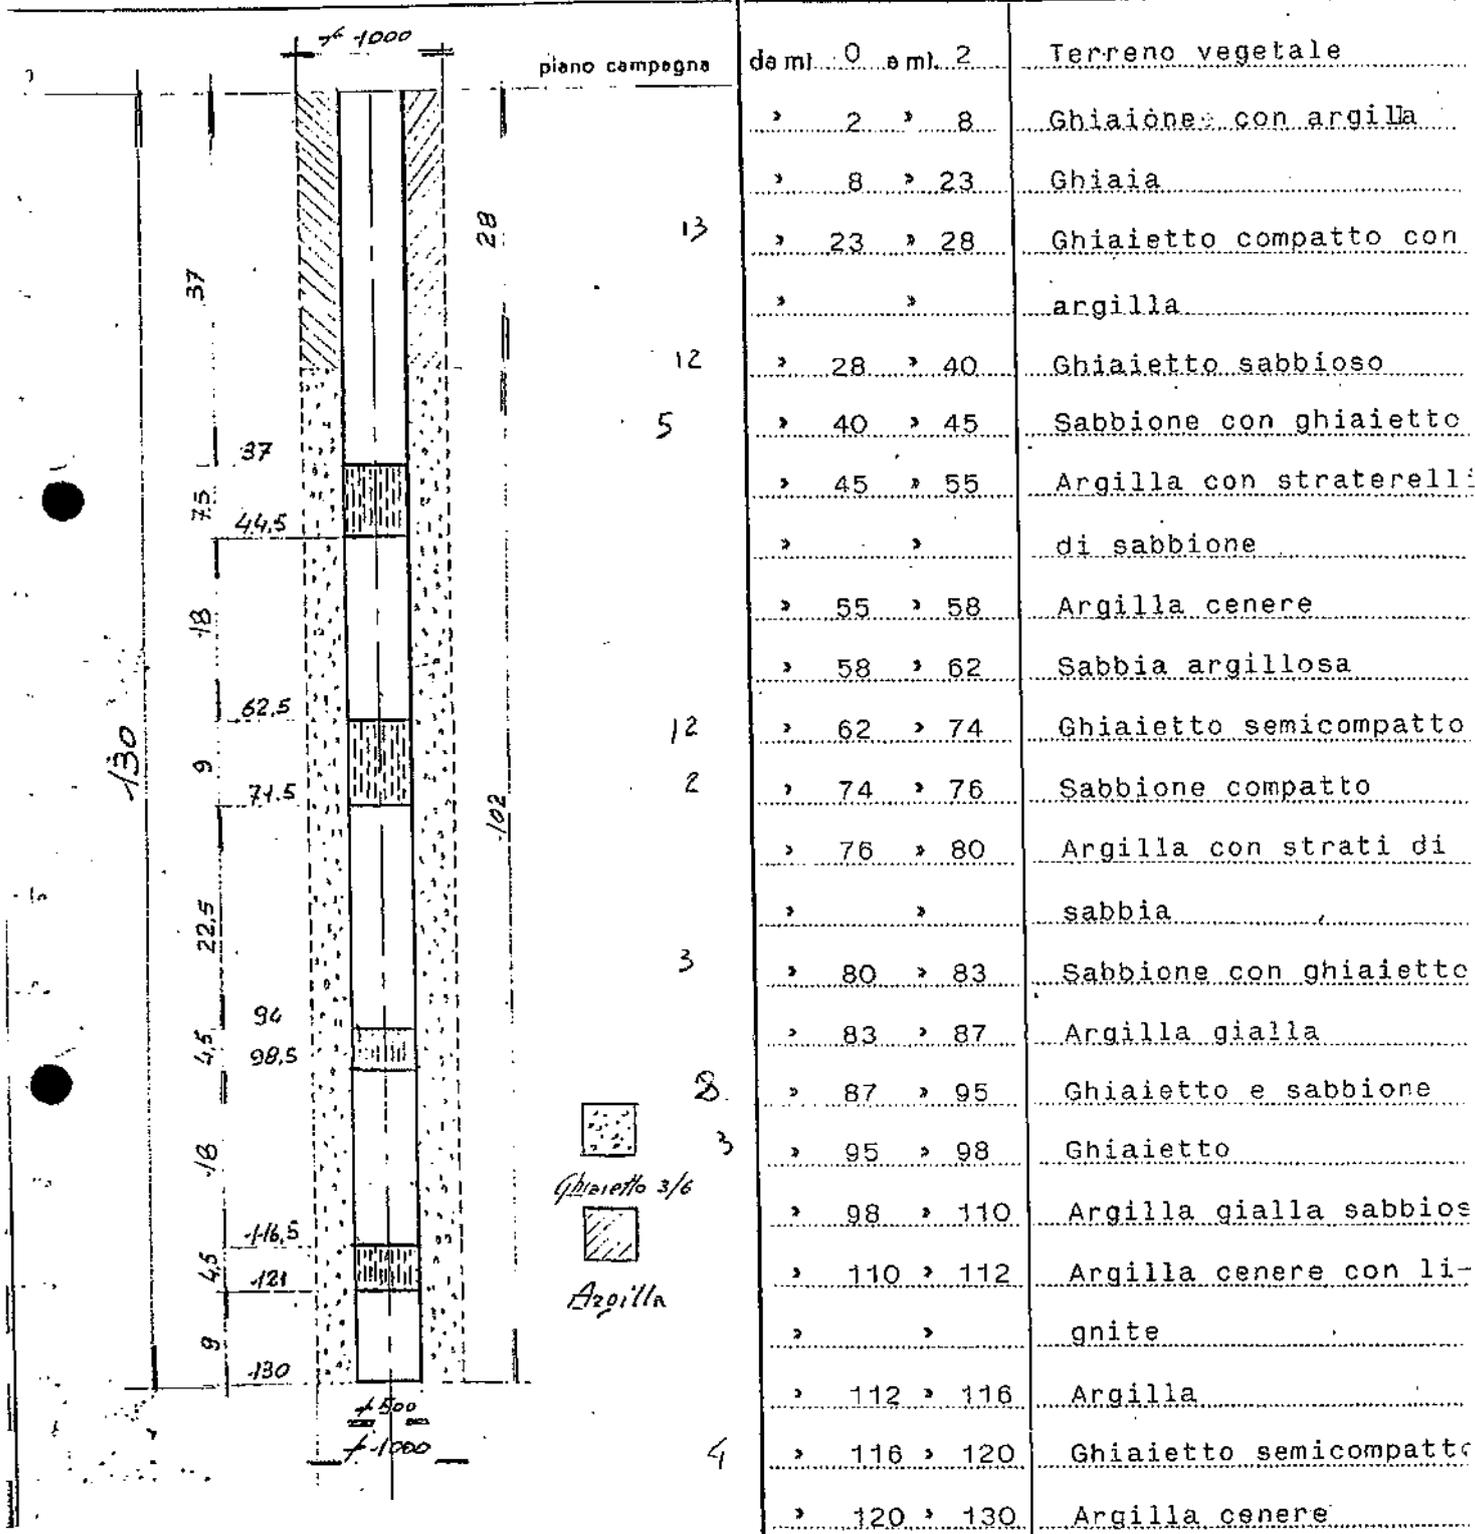
da mt. 0 a mt. 2	Terreno vegetale
> 2 > 8	Ghiaione con argilla
> 8 > 23	Ghiaia
> 23 > 28	Ghiaietto compatto con argilla
> 28 > 40	Ghiaietto sabbioso
> 40 > 45	Sabbione con ghiaietto
> 45 > 55	Argilla con straterelli di sabbione
> 55 > 58	Argilla cenere
> 58 > 62	Sabbia argillosa
> 62 > 74	Ghiaietto semicompatto
> 74 > 76	Sabbione compatto
> 76 > 80	Argilla con strati di sabbia
> 80 > 83	Sabbione con ghiaietto
> 83 > 87	Argilla gialla
> 87 > 95	Ghiaietto e sabbione
> 95 > 98	Ghiaietto
> 98 > 110	Argilla gialla sabbiosa
> 110 > 112	Argilla cenere con lignite
> 112 > 116	Argilla
> 116 > 120	Ghiaietto semicompatto
> 120 > 130	Argilla cenere

Profondità del pozzo mt. 130	Livello statico in metri: 12,5
Avampozzo a mt.	Livello dinamico in metri: 19
Colonna in opera di dm. 500 da mt. 000 a mt. 130	Portate in litri al minuto primo: 3500
» » » » »	OSSERVAZIONI
» » » » »

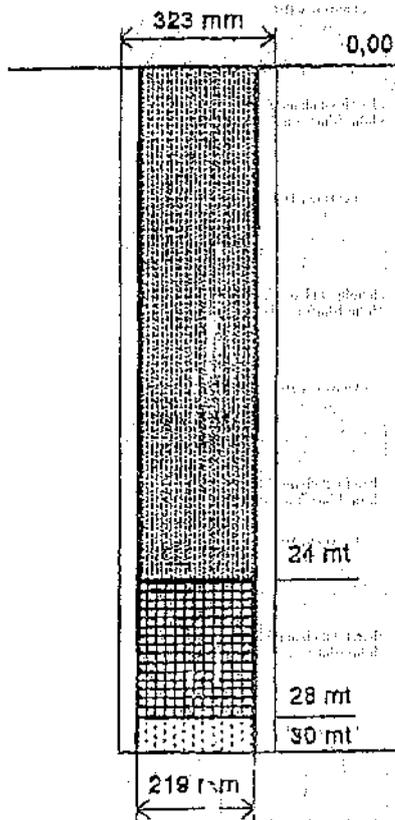
Schema del pozzo

- Cementazione
- Tubo cieco
- Tubo fenestrato

da mt 0 a mt 0,5	Terra
da mt 0,5 a mt 4	Materiale di riporto - macerie
da mt 4 a mt 10	Ghiala e sabbia grigia
da mt 10 a mt 20	Sabbia e ghiaietto con H ₂ O
da mt 20 a mt 21	Argilla
da mt 21 a mt 23	Ghiala grossa
da mt 23 a mt 24	Lente di argilla
da mt 24 a mt 28	Ghiala grossa rossiccia
da mt 28 a mt 30	Argille

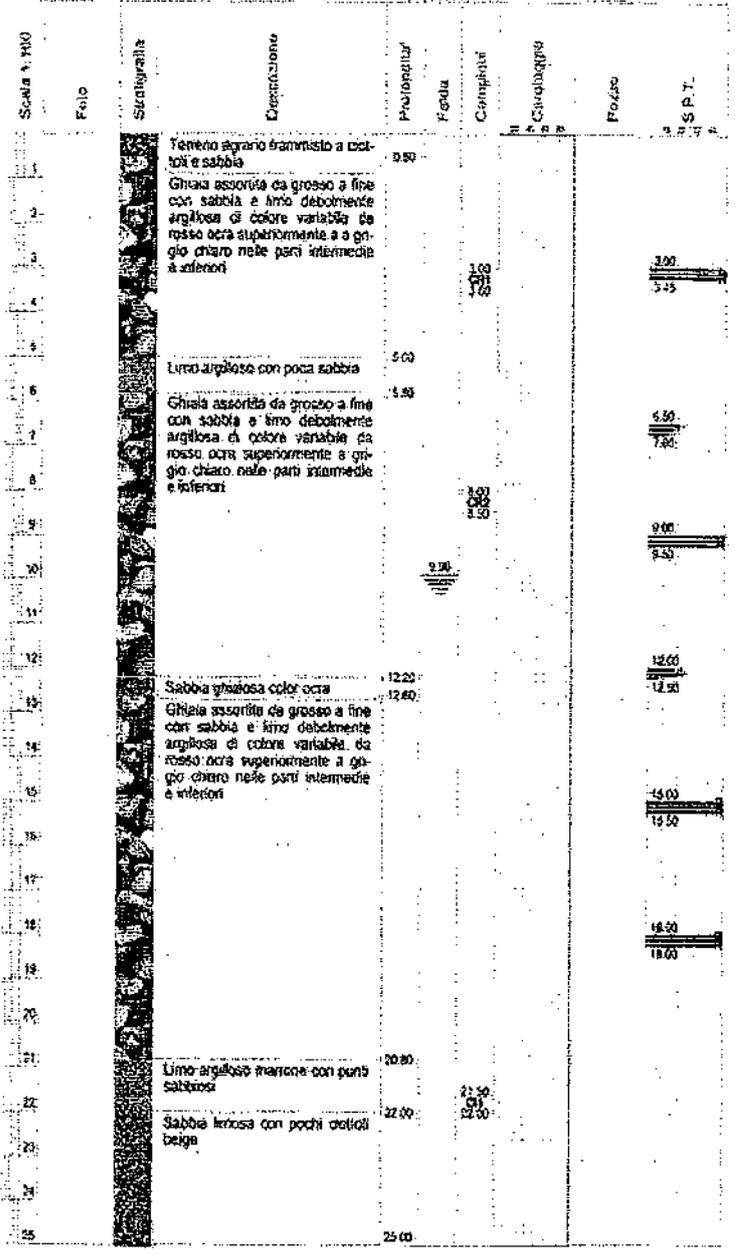
Stratigrafia del sondaggio S1 (Centro del Riuso)

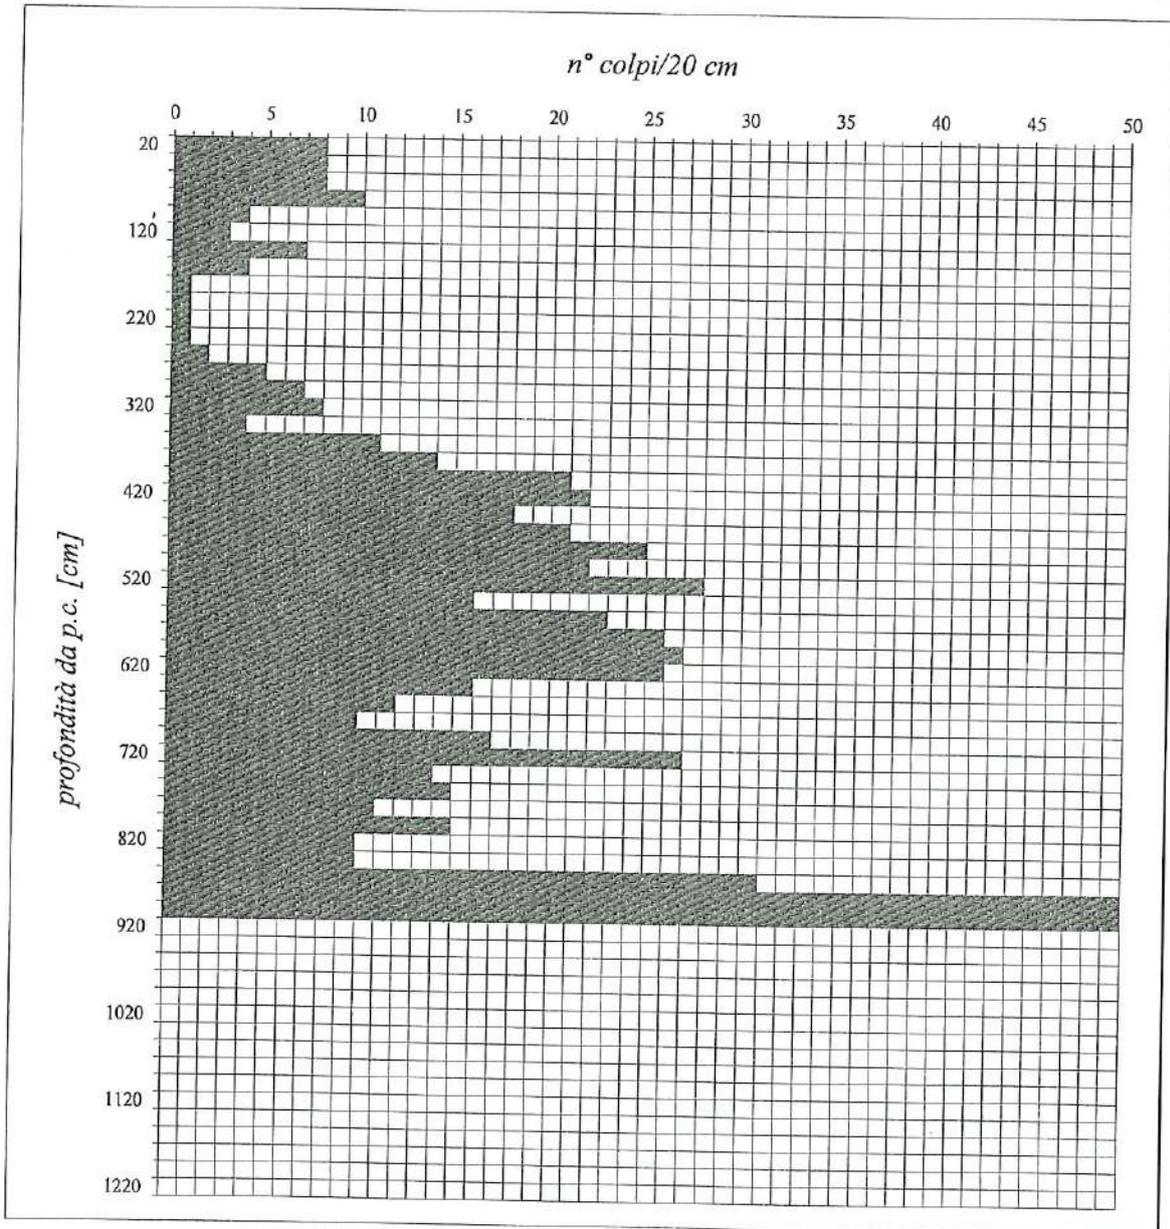
Massa battente [Kg]	altezza di caduta [m]	punta conica diametro di base 51 mm	registrazione num. colpi ogni 0,20 m (N')
63,5	0,75	angolo di apertura 60°	coeff. teorico di energia N _{SPT} = N'

PROVA PENETROMETRICA DINAMICA
Penetrometro dinamico pesante DPSH PAGANI TG 63/200 KN

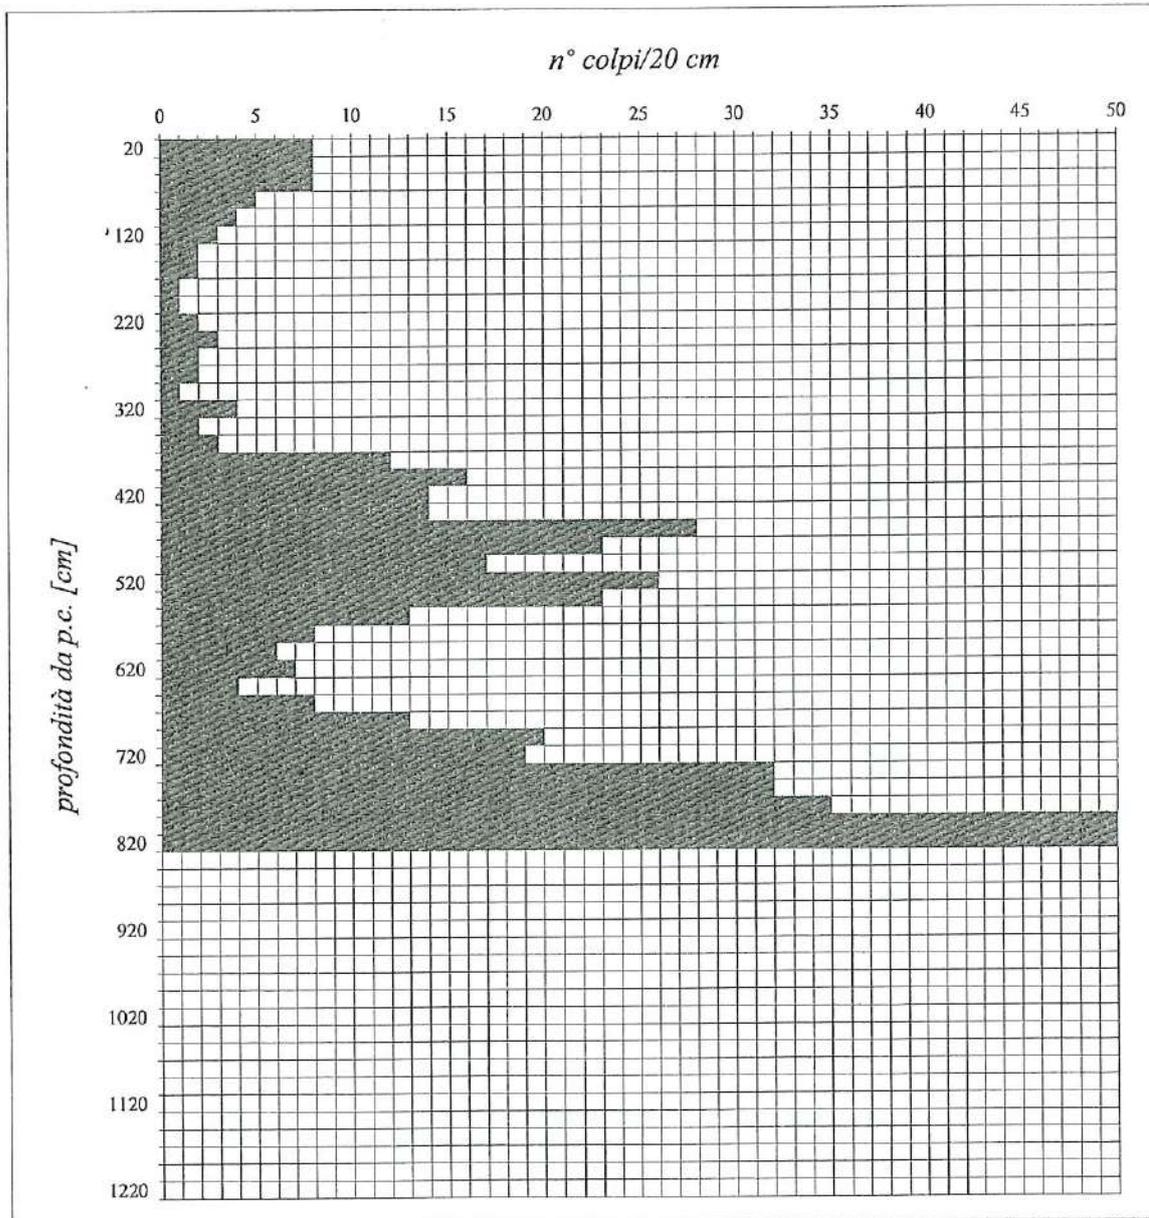
Massa battente [Kg]	altezza di caduta [m]	punta conica diametro di base 51 mm	registrazione num. colpi ogni 0,20 m (N')
63,5	0,75	angolo di apertura 60°	coeff. teorico di energia N _{SPT} = N'

PROVA PENETROMETRICA DINAMICA
Penetrometro dinamico pesante DPSH PAGANI TG 63/200 KN

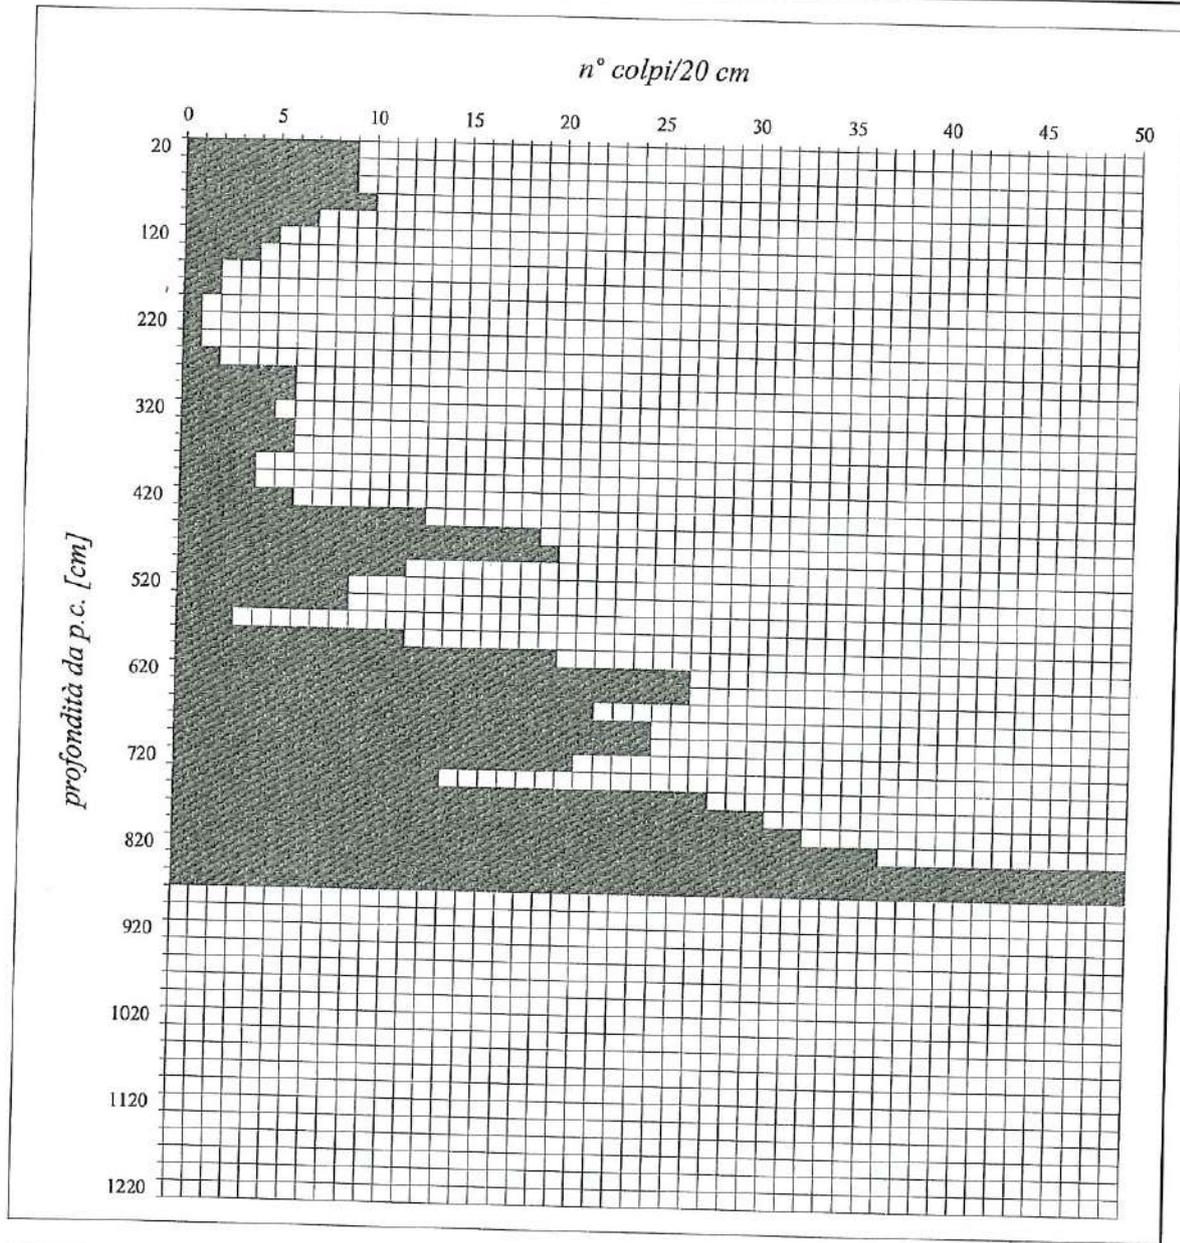
Massa battente [Kg]	altezza di caduta [m]	punta conica diametro di base 51 mm	registrazione num. colpi ogni 0,20 m (N')
63,5	0,75	angolo di apertura 60°	coeff. teorico di energia N _{SPT} = N'

PROVA PENETROMETRICA DINAMICA
Penetrometro dinamico pesante DPSH PAGANI TG 63/200 KN

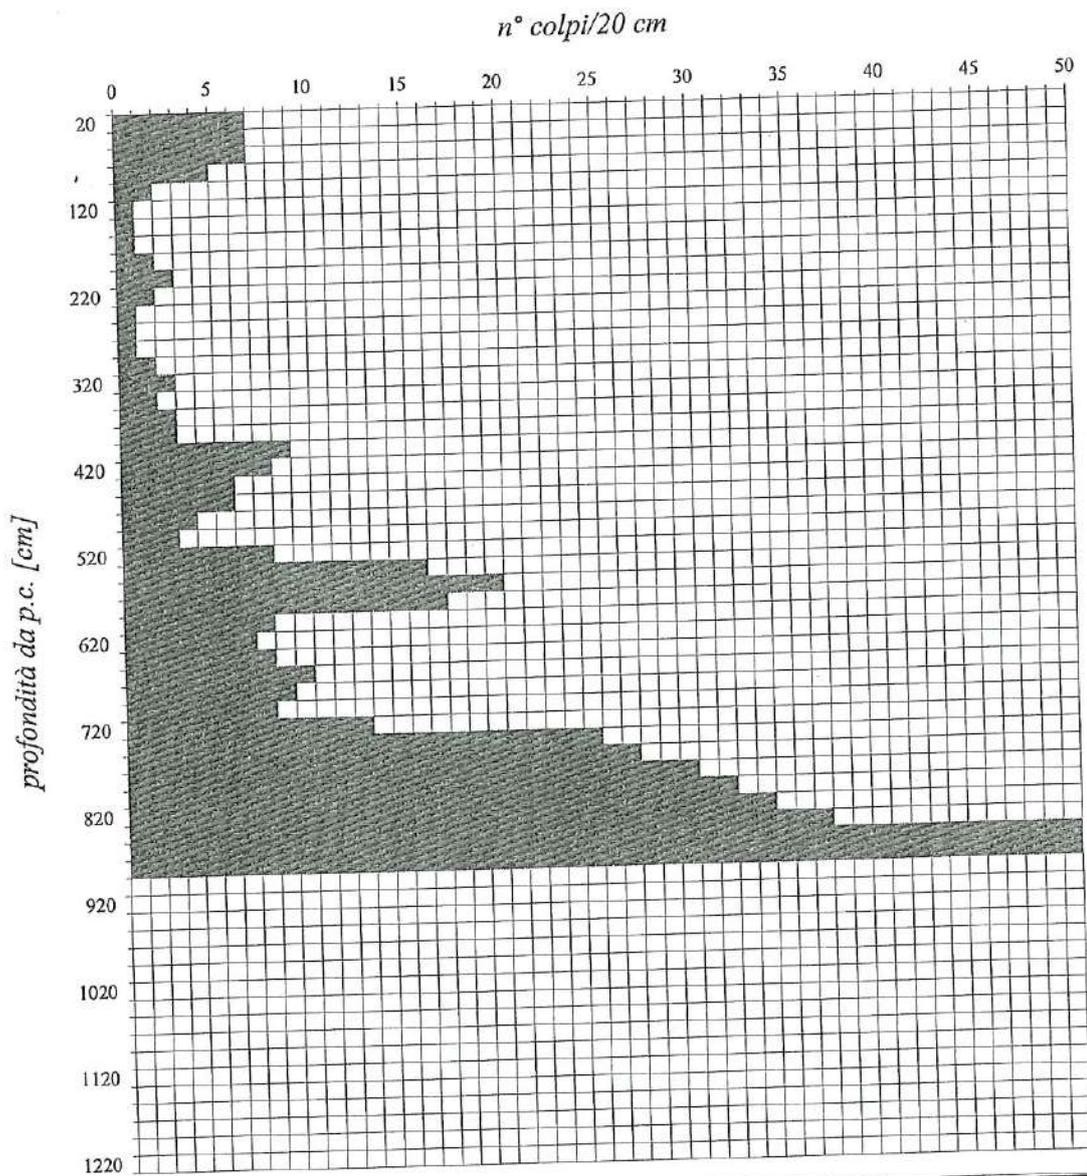
Massa battente [Kg]	altezza di caduta [m]	punta conica diametro di base 51 mm angolo di apertura 60°	registrazione num. colpi ogni 0,20 m (N') coeff. teorico di energia N _{SPT} = N'
63,5	0,75

PENETROMETRO DINAMICO IN USO : DPSH (S. Heavy)

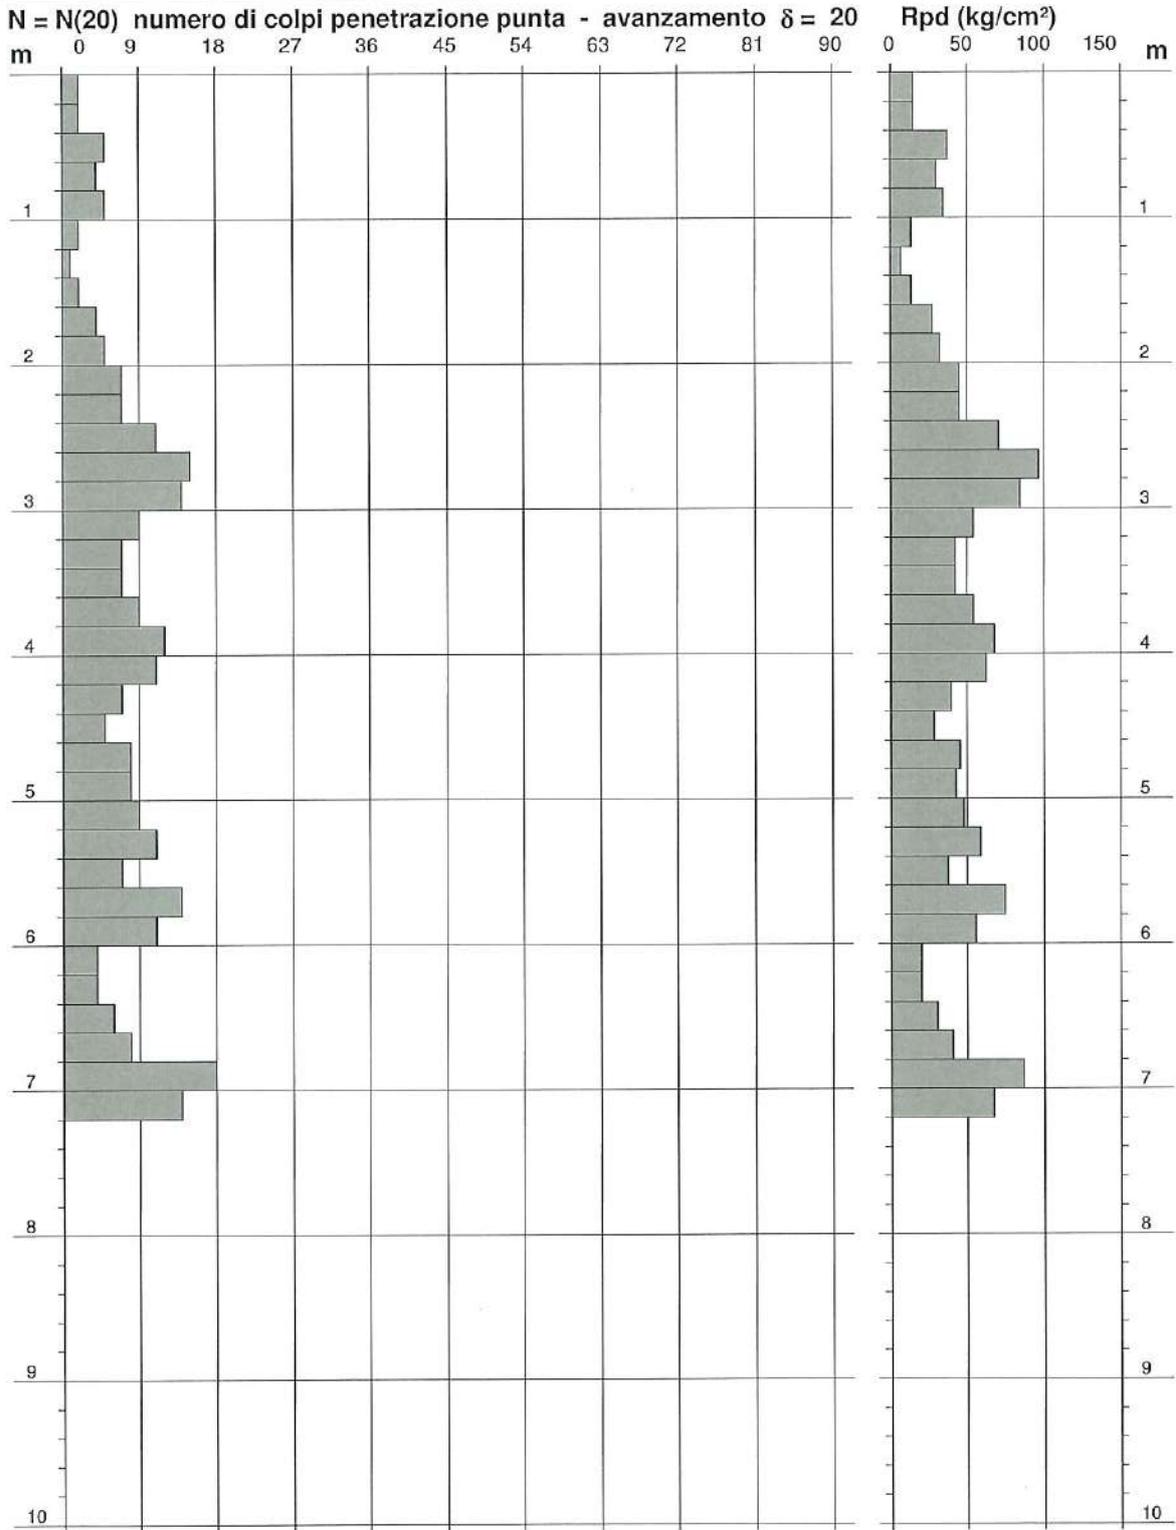
- committente : Liccese Donato
- lavoro : Progetto ricostruzione edificio civile abitazione
- località : Via Cairoli 33 Chivasso
- note :

- data : 23/10/2015
- quota inizio :
- prof. falda : 3.50 m da quota inizio
- pagina : 1

PENETROMETRO DINAMICO IN USO : DPSH (S. Heavy)

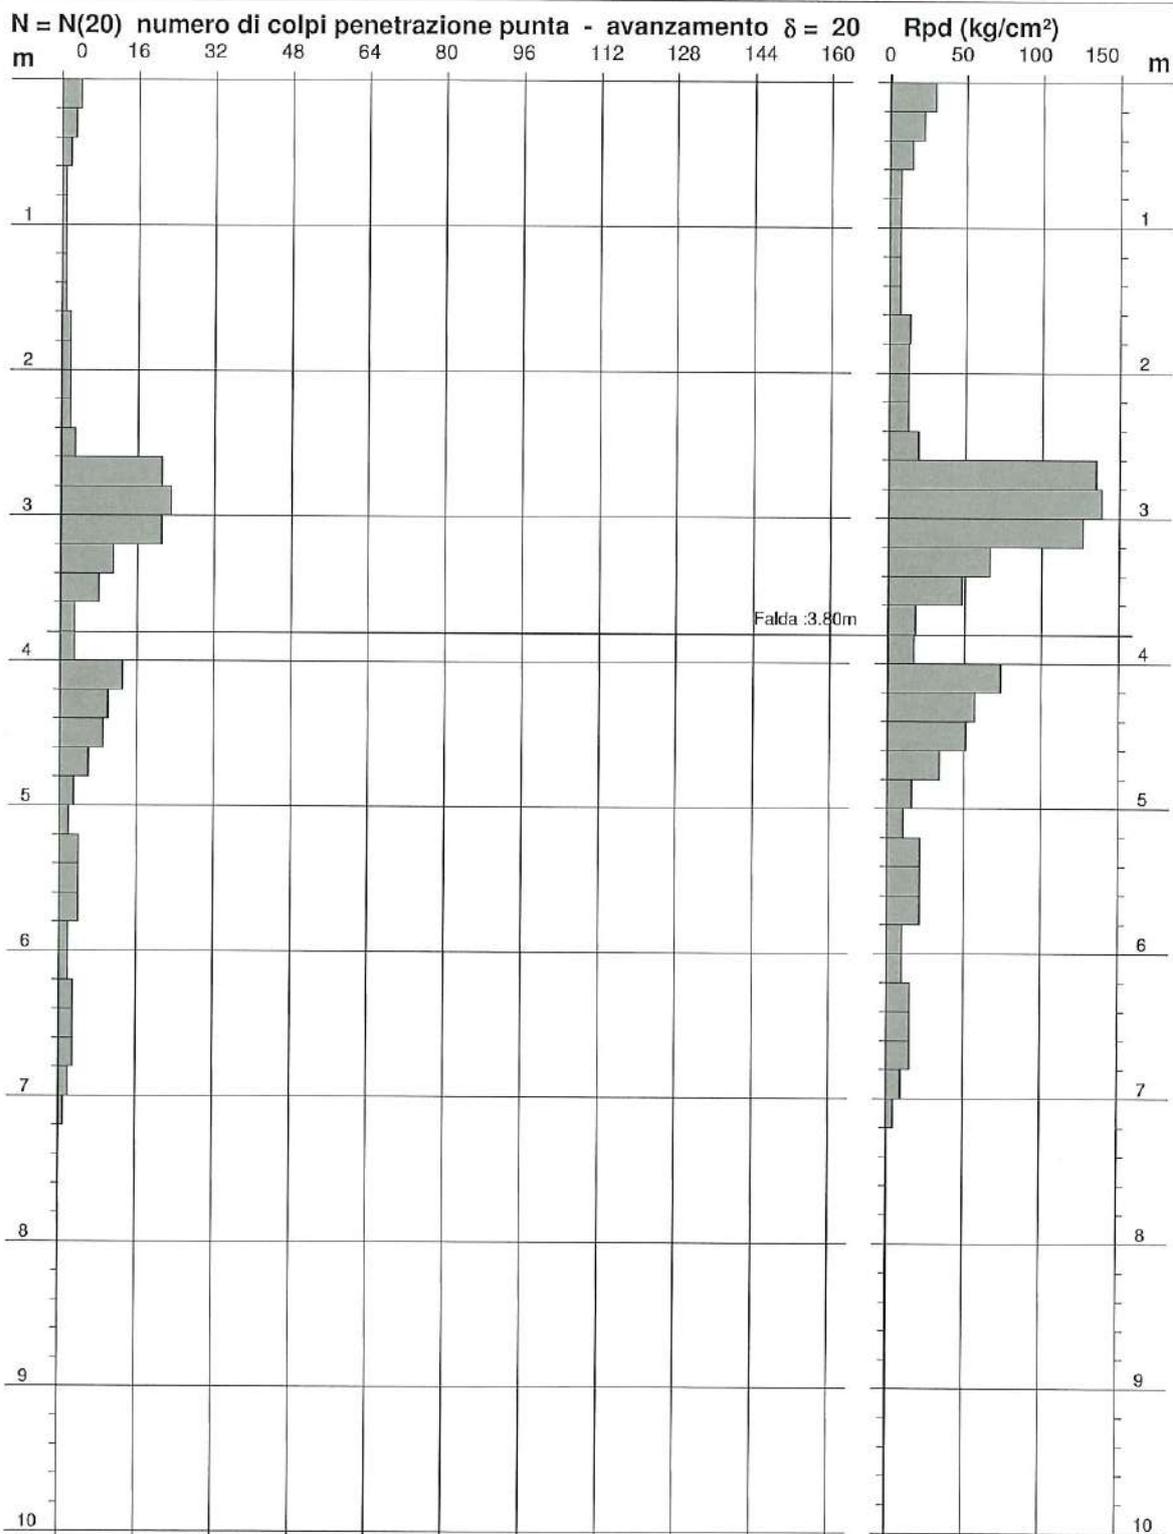
- committente : Lautomatica Italia srl
- lavoro : Ristrutturazione edificio residenziale
- località : via Torino 81 Chivasso
- note :

- data : 03/05/2019
- quota inizio :
- prof. falda : 3.80 m da quota inizio
- pagina : 1

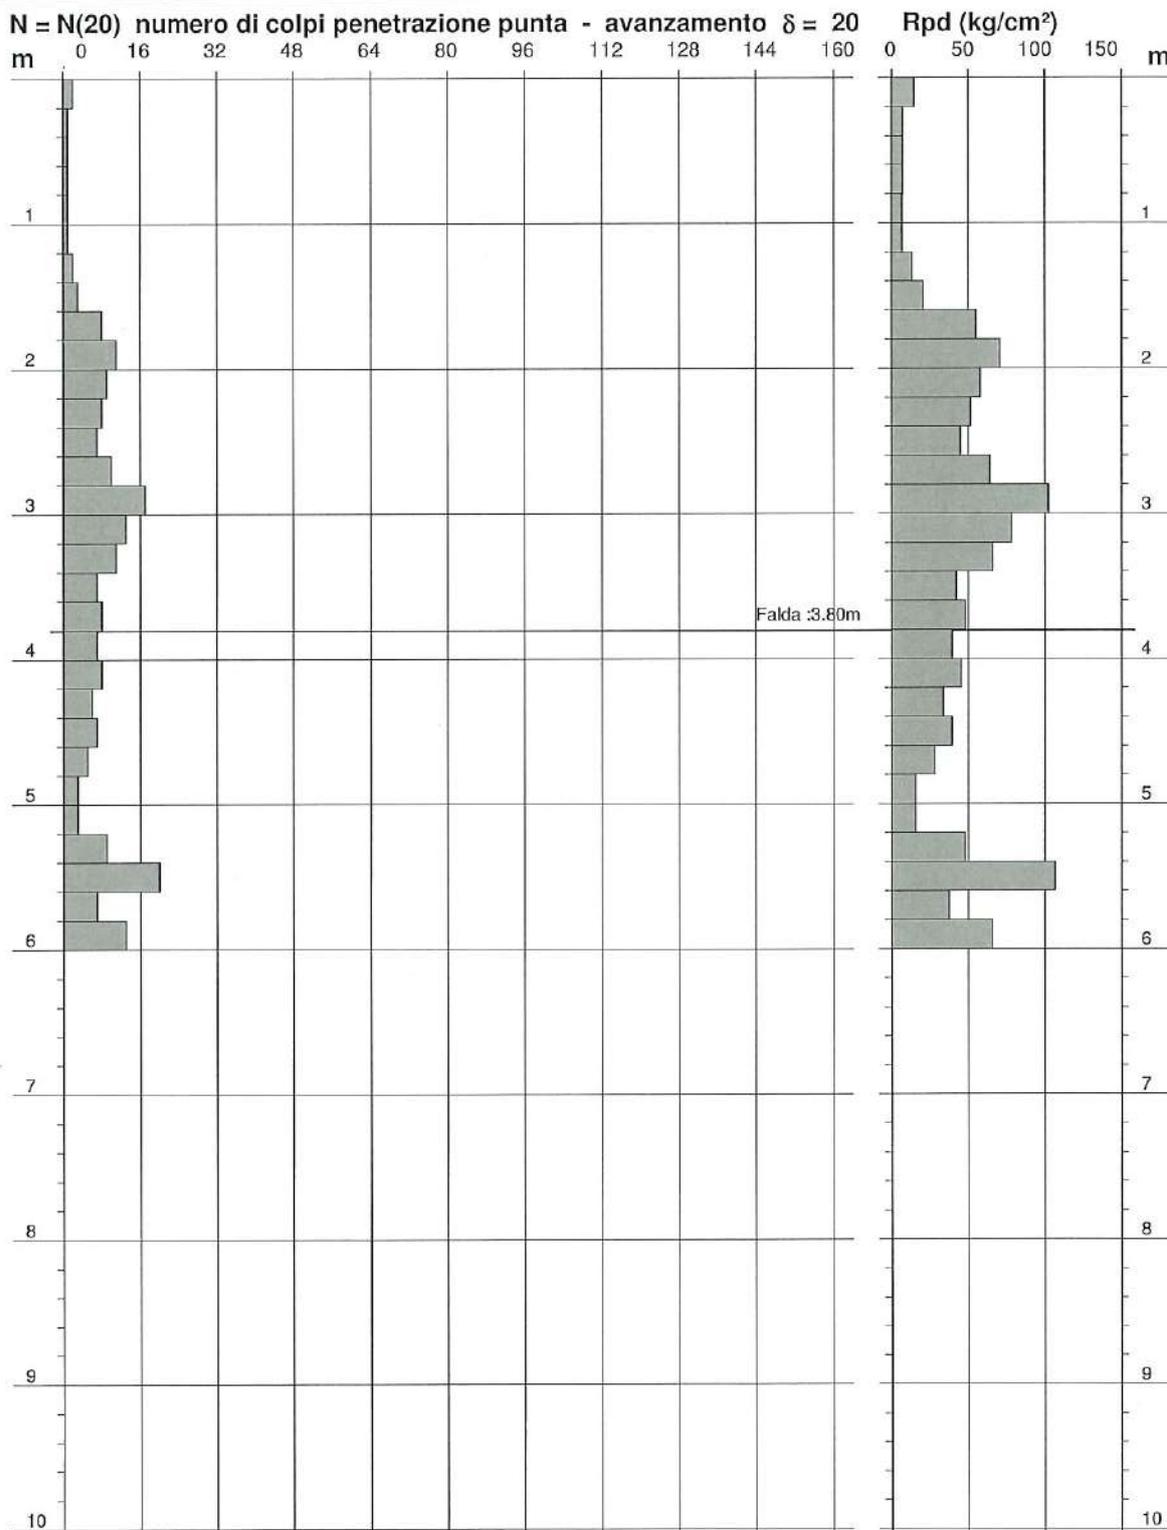
DIN 2

PROVA PENETROMETRICA DINAMICA
DIAGRAMMA NUMERO COLPI PUNTA - Rpd

- committente : Lautomatica Italia srl
- lavoro : Ristrutturazione edificio residenziale
- località : via Torino 81 Chivasso
- note :

- data : 03/05/2019
- quota inizio :
- prof. falda : 3.80 m da quota inizio
- pagina : 1
