VARIANTE GENERALE AL P.R.G.C.

Progetto preliminare

ALLEGATI ALLA RELAZIONE GEOLOGICA ILLUSTRATIVA

STRALCI CARTOGRAFICI DEL PGRA

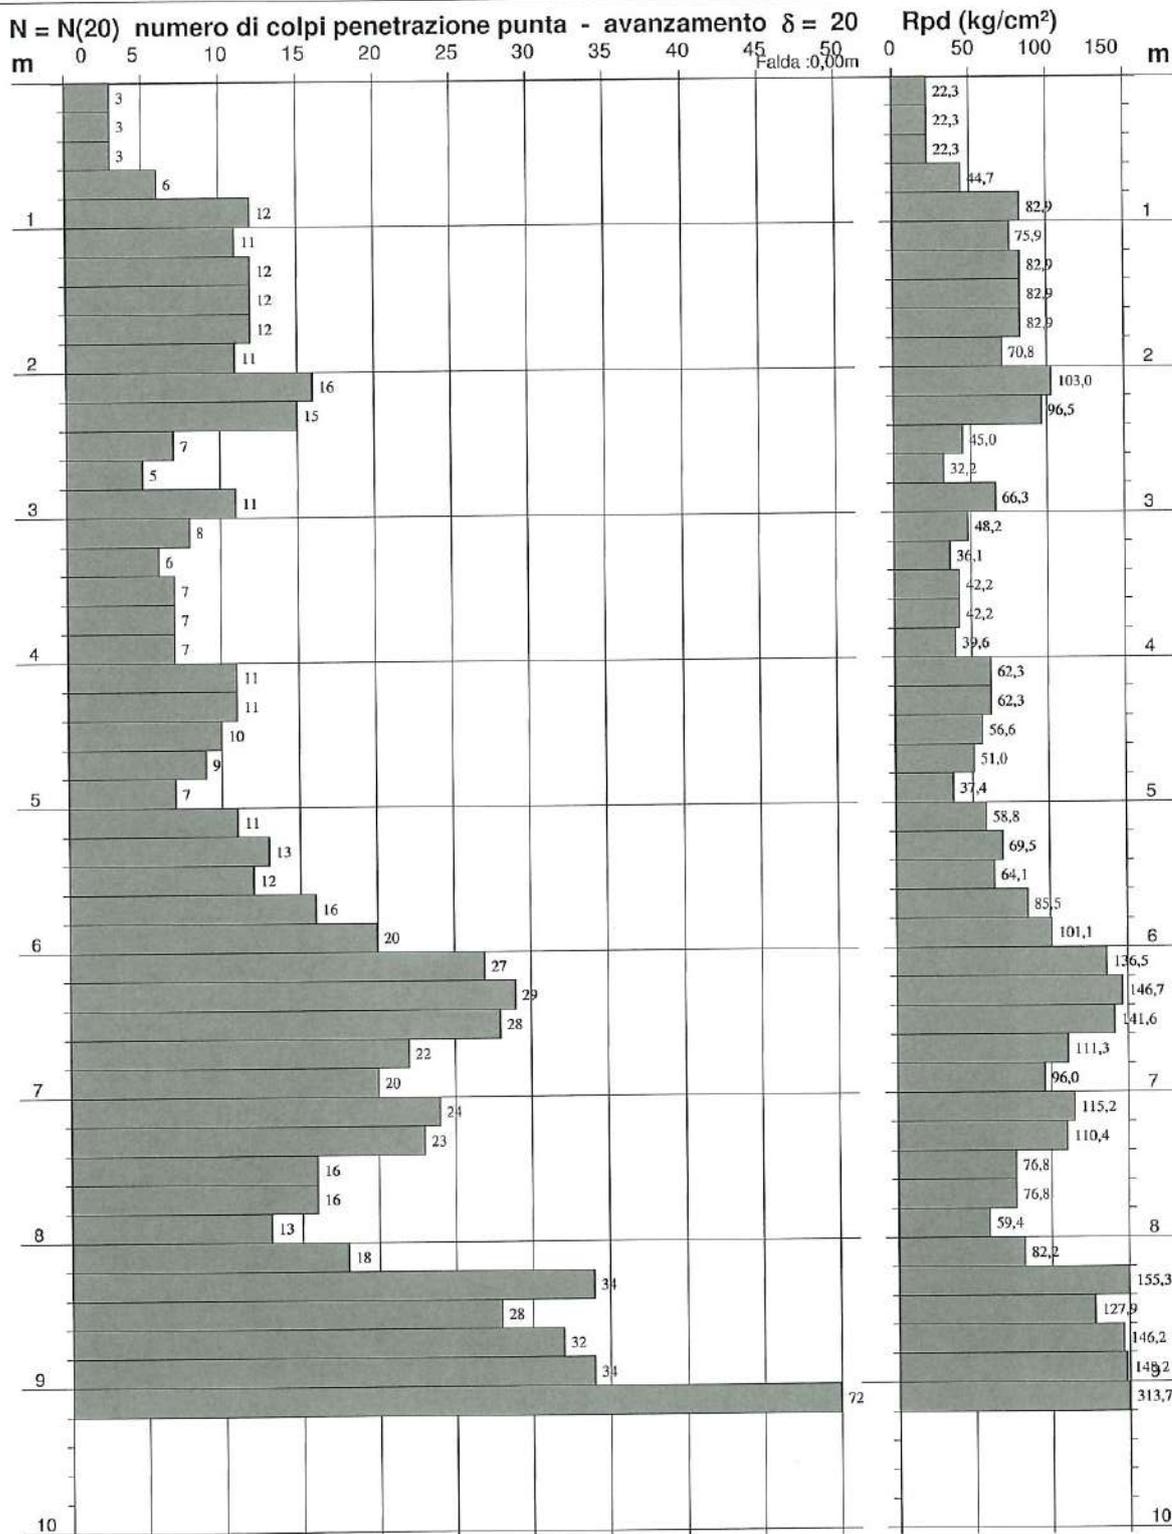
DIN 1

PROVA PENETROMETRICA DINAMICA
DIAGRAMMA NUMERO COLPI PUNTA - Rpd

- committente : Manzone
- lavoro : Chivasso New COOP
- località : Chivasso
- note :

- data : 27/02/2006
- quota inizio :
- prof. falda : 0,00 m da quota inizio
- pagina : 1

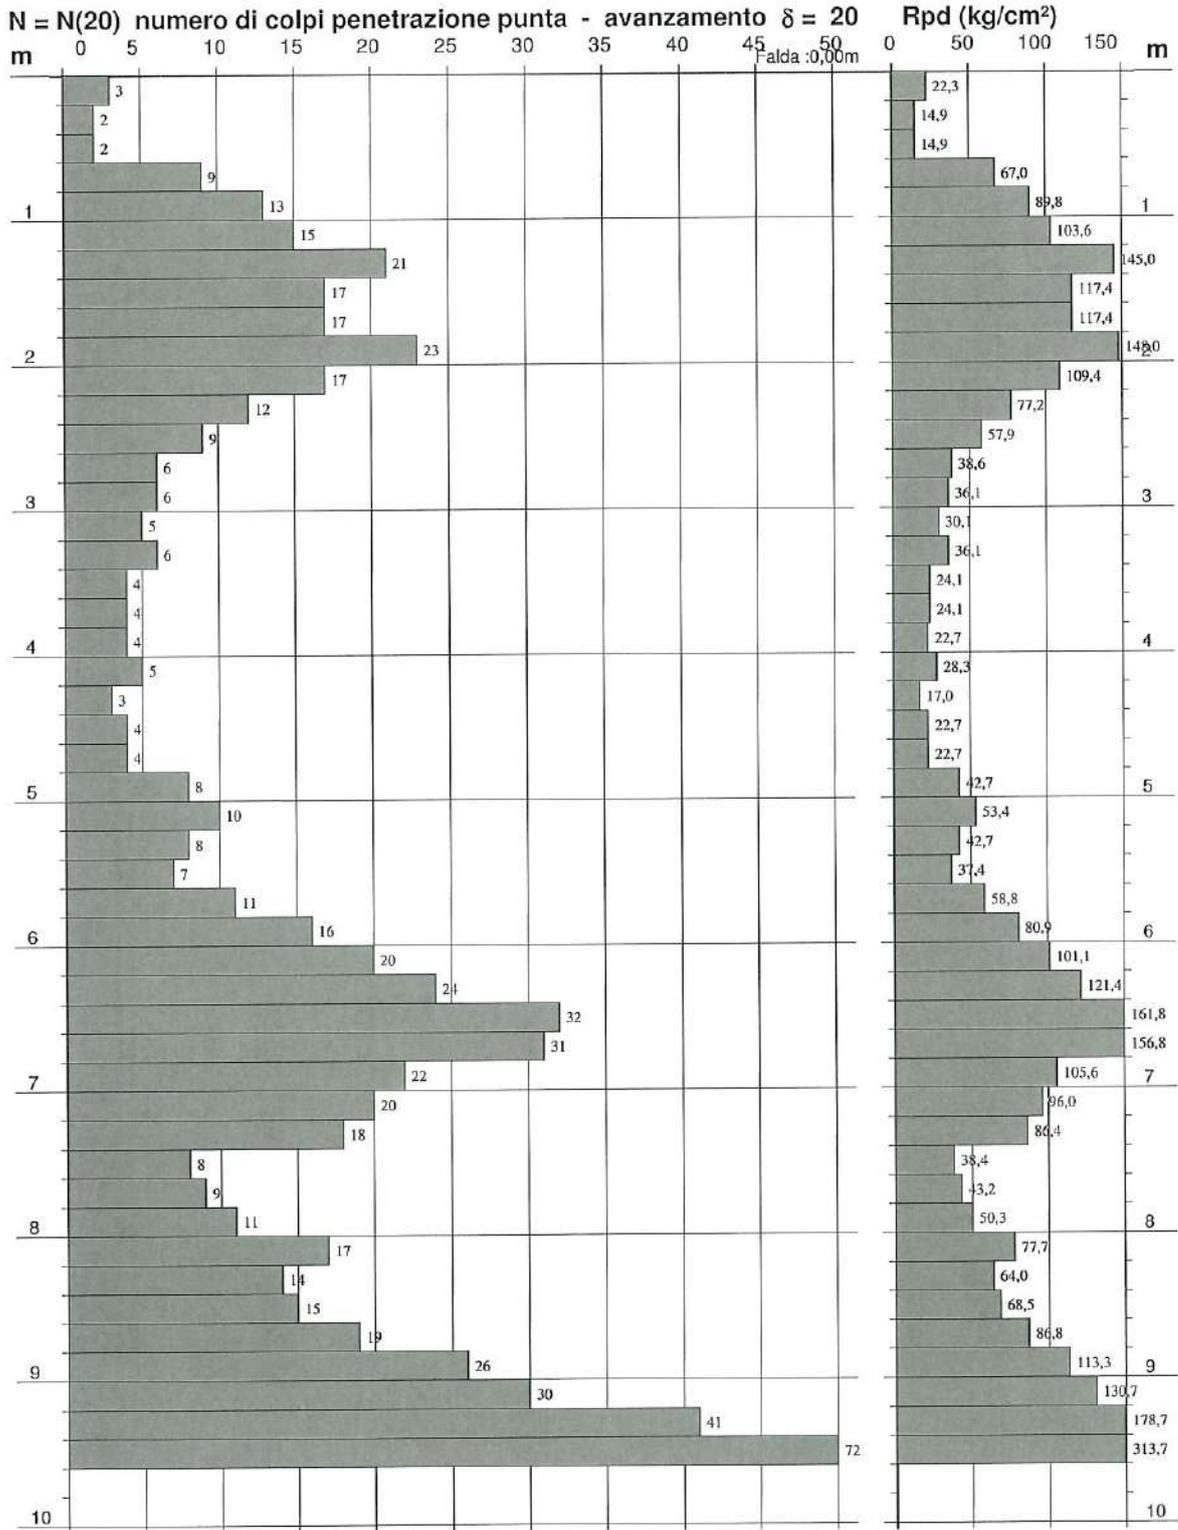
DIN 2

PROVA PENETROMETRICA DINAMICA
DIAGRAMMA NUMERO COLPI PUNTA - Rpd

- committente : Manzzone
- lavoro : New COOP Chivasso
- località : Chivasso
- note :

- data : 27/02/2006
- quota inizio :
- prof. falda : 0,00 m da quota inizio
- pagina : 1

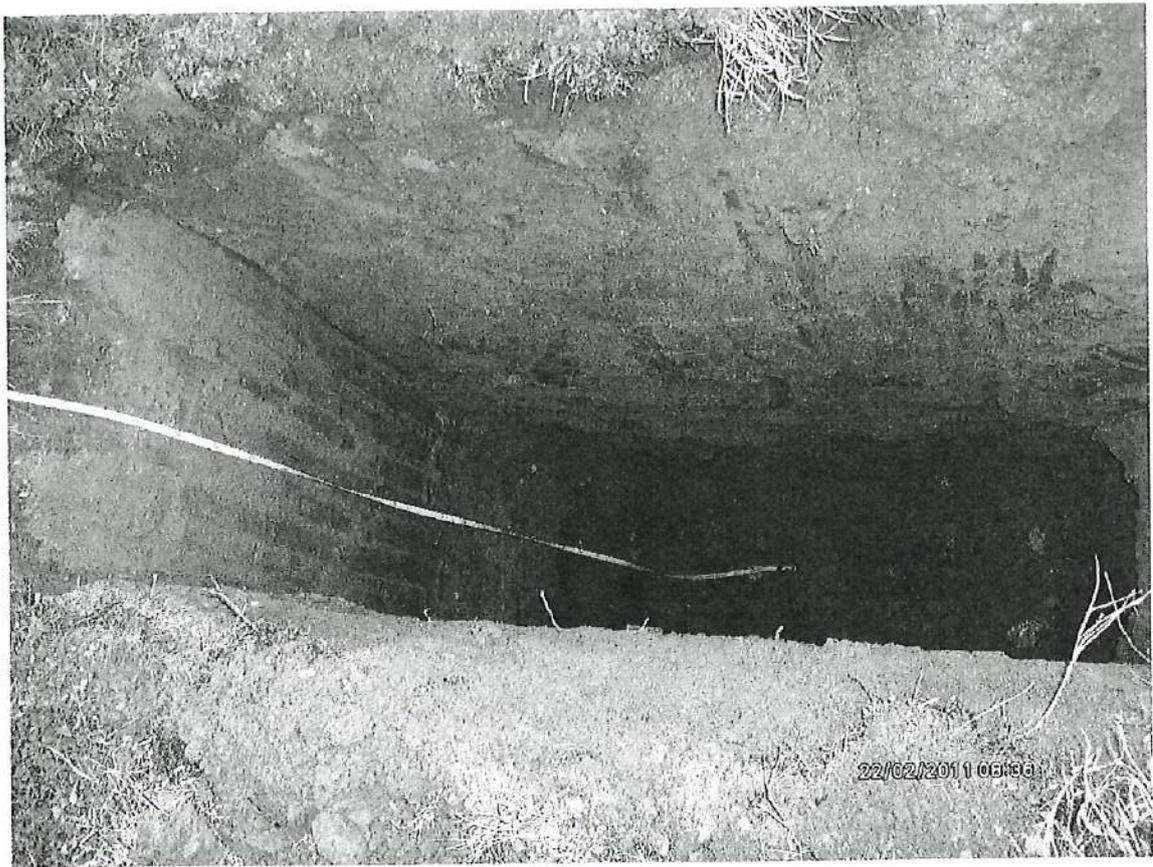
Foto 1: Committente: BONELLO Maria Adele. Via Don Giulio Isola n°5 - Chivasso (TO).
Progetto: Sostituzione Edilizia. Foto pozzetto geognostico P1.

Al fine di caratterizzare dal punto litostratigrafico il sito interessato dalle opere in progetto nel mese di marzo 2012 è stata eseguita un'indagine geognostica consistente nella realizzazione di un pozzetto geognostico (P1) profondo circa 3.50 metri dal piano campagna. Il pozzetto è stato realizzato nel cortile a Sud del fabbricato esistente (Figura 3).

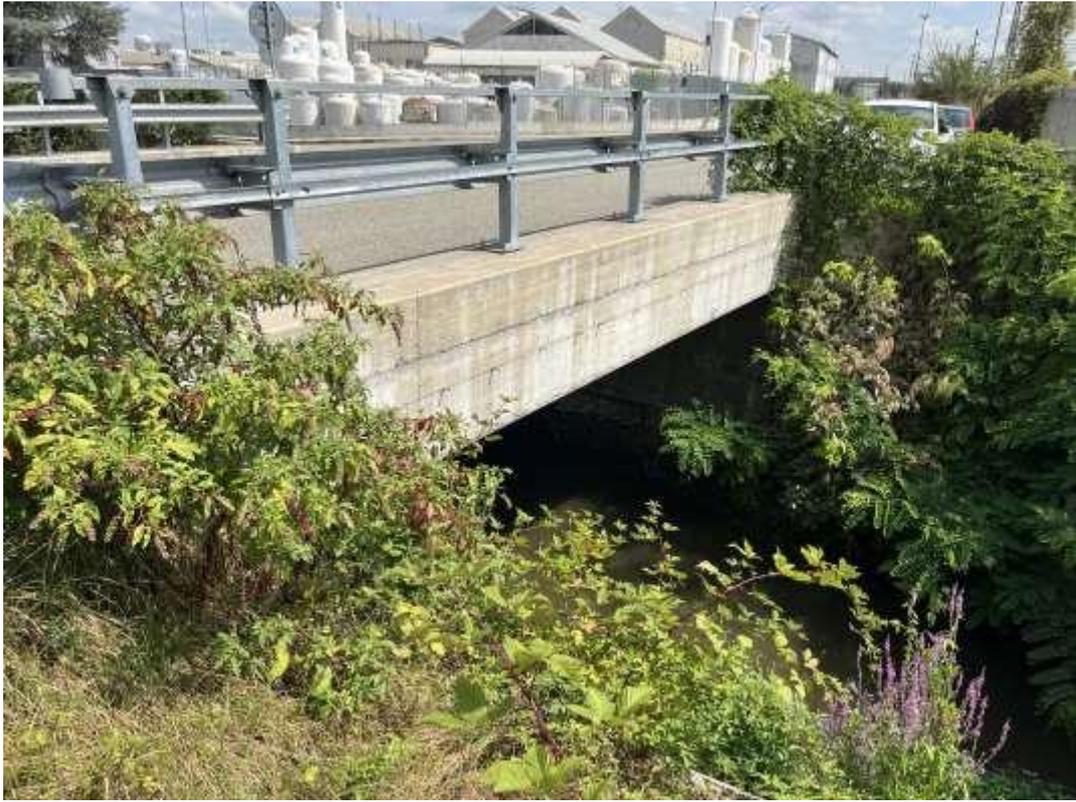
Foto 1 – BARBAG001

ATTRAVERSAMENTI / GUADI
