COMUNE DI ORBASSANO

PIANO REGOLATORE GENERALE  
VARIANTE STRUTTURALE N. 19  
PROGETTO DEFINITIVO

CARTA GEOLOGICO-STRUTTURALE E DELLA  
CARATTERIZZAZIONE LITOTECNICA DEI TERRENI

Versione: 1	
TAVOLA G4	Scala 1:10.000 Data: LUGLIO 2012

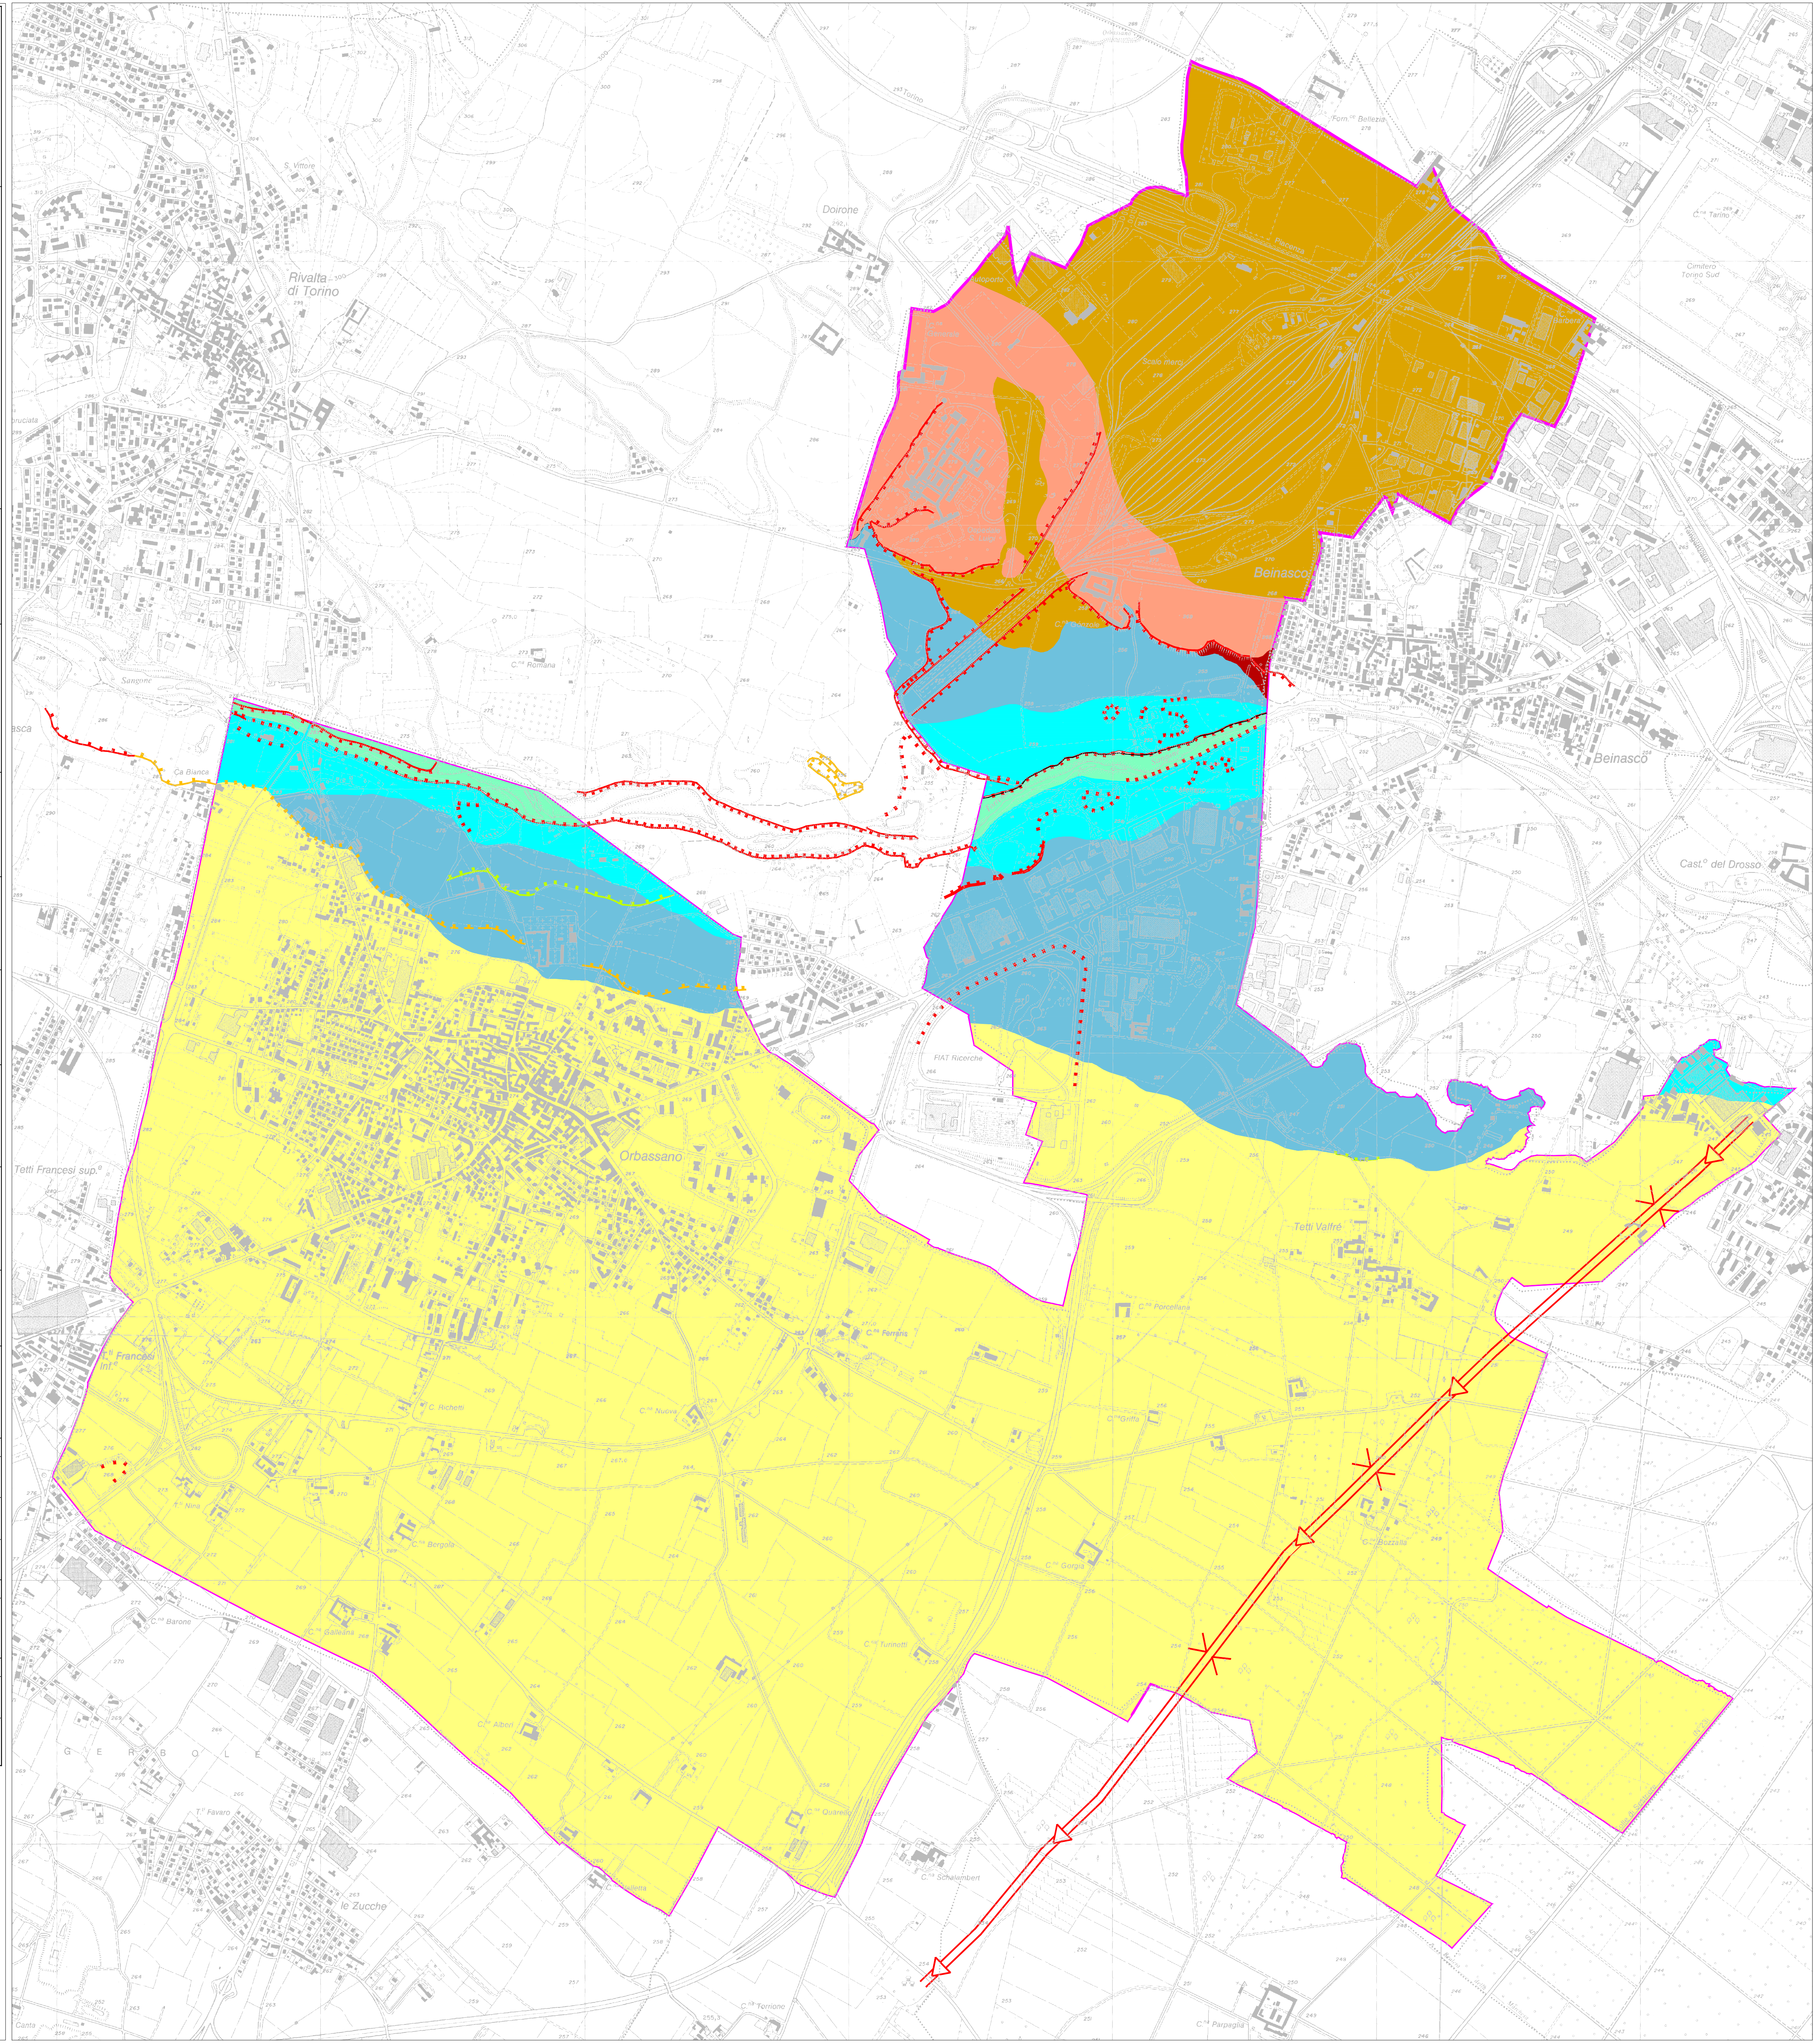
<b>OLOCENE RECENTE</b> <b>Alluvioni attuali del Sangone</b> Litologia: depositi prevalentemente ghiaio-sabbiosi dell'alveo attuale del Sangone. Il letto del corso d'acqua è caratterizzato dalla presenza di elementi grossolani. Assetto litostratigrafico e morfologico: depositi subpianeggianti privi di stratificazione dell'alveo incassato del T. Sangone, attualmente soggetti a processi di trasporto solido in sospensione, di erosione di fondo e laterale. Stato di alterazione: sono depositi generalmente non alterati. Dati sulla permeabilità: alveo di piena. Permeabilità elevata ( $k \approx 10^{-1}$ m/s). Nelle stagioni secche il deflusso avviene di solito in subalveo. Comportamento geotecnico: possibili erosioni di fondo.
	<b>OLOCENE MEDIO</b> <b>Alluvioni debolmente sospese sul corso del Sangone</b> Litologia: depositi ghiaio-sabbiosi degli alvei abbandonati, fiancheggianti il corso del Sangone. Assetto litostratigrafico e morfologico: depositi privi di stratificazione costituiti da elementi subarrotolati, debolmente sospesi sulle alluvioni attuali e geomorfologicamente in parte esondabili. Stato di alterazione: depositi poco alterati. Dati sulla permeabilità: depositi fortemente permeabili contenenti una falda di tipo libero in rapporto diretto con il corso d'acqua. Permeabilità medio-elevata ( $k \approx 10^{-2}$ - $10^{-1}$ m/s). Comportamento geotecnico: si tratta di materiali che offrono discrete caratteristiche.

<b>OLOCENE ANTICO</b> <b>Alluvioni sospese sul corso del Sangone</b> Litologia: depositi sabbioso-ghiaiosi che contrassegnano gli antichi alvei abbandonati dal Sangone. I materiali sabbiosi sono intercalati ad altri a granulometria più grossolana. Assetto litostratigrafico e morfologico: La stratificazione è talvolta incrociata e l'andamento delle alternanze molto disordinato e discontinuo. Si tratta di terreni elevati rispetto ai precedenti, attualmente non più esondabili. Stato di alterazione: depositi con debole stato di alterazione. Dati sulla permeabilità: depositi mediamente permeabili ( $k \approx 10^{-4}$ - $10^{-3}$ m/s). Comportamento geotecnico: si tratta di materiali che offrono buone caratteristiche.
	<b>COPERTURA EOLICA: LOESS</b> <b>Cotte di origine eolica attribuite alle fasi stepiche interglaciali</b> Litologia: terreni argillifici ricoperti in buona parte anche i depositi successivi. Assetto litostratigrafico e morfologico: il loess interessa tutto il territorio comunale e, nelle zone dove la potenza è minima, risulta difficilmente riconoscibile sia per la presenza di suolo agrario, sia per il facile mescolamento con le ghiaie sottostanti. Nella carta sono state pertanto segnalate solo le aree dove tale copertura è rilevante (3 metri). Stato di alterazione: depositi generalmente argillifici di colore giallo arancio o rosso. Dati sulla permeabilità: depositi praticamente impermeabili ( $k \approx 10^{-6}$ - $10^{-8}$ m/s). Comportamento geotecnico: si tratta di materiali che offrono mediocri caratteristiche. La fattibilità di opere d'arte è condizionata all'esecuzione di prove geognostiche puntuali.

<b>PLEISTOCENE - FLUVIOGLACIALE RISS</b> <b>Litologie: depositi ghiaio-sabbiosi con tendenze di paleosuolo rossastro argillificato, quasi sempre ricoperto da cotte eoliche di spessore variabile.</b> Assetto litostratigrafico e morfologico: depositi privi di stratificazione, sopraelevati rispetto al reticolato idrografico attuale. Stato di alterazione: si tratta di materiali poco alterati ricoperti però da una cotte generalmente argillificata. Dati sulla permeabilità: depositi sprovvisti di falda libera perché rilevati rispetto al T. Sangone che agisce da dreno. Il potente paleosuolo riduce nettamente il fenomeno d'infiltrazione. Si tratta di depositi poco permeabili ( $k \approx 10^{-5}$ - $10^{-6}$ m/s). Comportamento geotecnico: le caratteristiche geotecniche sono eccellenti dove la copertura eolica non è troppo potente. Tale cotte superficiale presenta infatti caratteristiche geotecniche mediocri in quanto le argille, se imbevite d'acqua, tendono a rigonfiare ed a provocare eventuali assediamenti differenziali del piano di posa delle fondazioni.

<b>PLIOCENE - FLUVIOGLACIALE MINDEL</b> <b>Litologie: depositi dell'alto terrazzo a paleosuolo di colore rosso assai intenso.</b> Assetto litostratigrafico e morfologico: depositi privi di stratificazione, sopraelevati rispetto al reticolato idrografico attuale. Stato di alterazione: sono depositi decisamente alterati. Il paleosuolo fortemente argillificato (tipico ferretto), potente cinque metri e oltre, ha uno scheletro a ciottoli silicei. Dati sulla permeabilità: depositi sprovvisti di falda libera. Si tratta di depositi praticamente impermeabili ( $k < 10^{-8}$ m/s). Comportamento geotecnico: generalmente offrono mediocri caratteristiche.
	<b>PLIOCENE - FLUVIOGLACIALE INTERGLACIALE GUINZ (Ceppo)</b> <b>Litologie: depositi dell'alto terrazzo a paleosuolo di colore rosso assai intenso.</b> Assetto litostratigrafico e morfologico: depositi privi di stratificazione, sopraelevati rispetto al reticolato idrografico attuale. Stato di alterazione: sono depositi decisamente alterati. Il paleosuolo fortemente argillificato (tipico ferretto), potente cinque metri e oltre, ha uno scheletro a ciottoli silicei. Dati sulla permeabilità: depositi sprovvisti di falda libera. Si tratta di depositi praticamente impermeabili ( $k < 10^{-8}$ m/s). Comportamento geotecnico: generalmente offrono mediocri caratteristiche.

<b>DATI GEOMORFOLOGICI</b> Orlo di terrazzo e scarpata erosionale relitta (altezza > 3 metri) talvolta obliterata da interventi antropici. Settori instabili per franosità potenziale dovuta a motivi litologici o morfologici (pendenza) e zone di accumulo di materiale fluitato dalle scarpate rosionali sovrastanti
	Orlo di terrazzo e scarpata erosionale relitta (altezza da 1 a 3 metri) talvolta obliterata da interventi antropici
	Orlo di terrazzo e scarpata erosionale relitta (altezza < 1 metro) talvolta obliterata da interventi antropici
	<b>DATI GEOSTRUTTURALI</b> Asse di sinclinale sepolto
	<b>ALTRI DATI</b> Limite comunale derivato dalla carta tecnica del Comune di Orbassano
	Limite comunale derivato dalla Carta tecnica regionale
