## **COMUNE DI ORBASSANO**

**VARIANTE STRUTTURALE AL P.R.G. VIGENTE N. 19  
PROGETTO DEFINITIVO  
LINEA FM5 ORBASSANO – STURA  
NUOVA FERMATA “San Luigi”  
Zona 14.3.5 di PRGC – Parcheggi FM5  
STUDIO DI COMPATIBILITÀ GEOLOGICA E IDRAULICA**

**ELABORATO**

**G3**

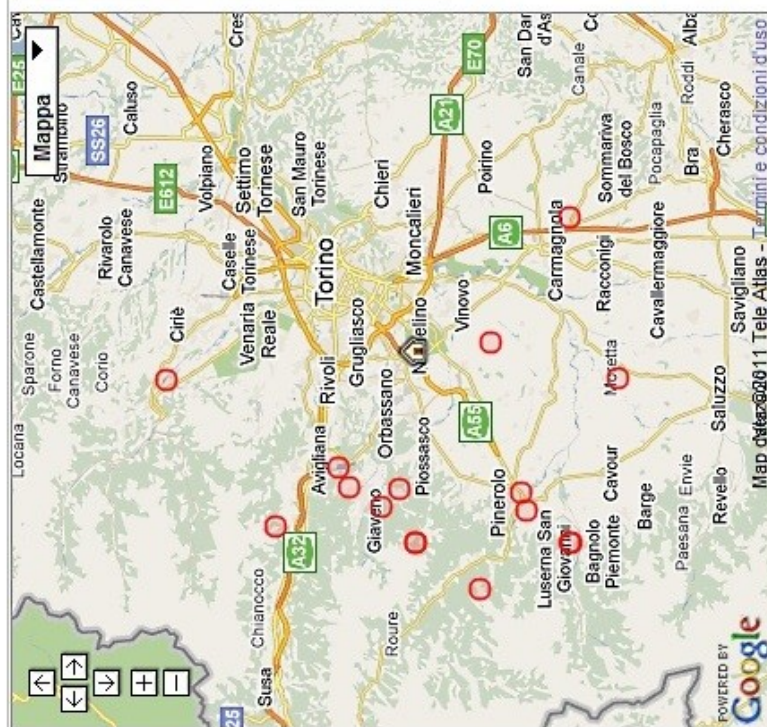
## TERREMOTI vicini al Comune di ORBASSANO (distanza attuale: 30 km )

data	MAG	zona	dist. in km
1) 00/00/1311	4,83	Pinerolo	21,40
2) 00/00/1449	4,83	Pinasca	22,55
3) 00/00/1507	4,83	Pinasca	22,55
4) 28/12/1703	5,37	Villafraanca Piemonte	25,42
5) 09/03/1753	5,25	Pomaretto	29,35
6) 26/05/1767	5,17	Balangero	29,33
7) 02/04/1808	5,67	Luserna San Giovanni	29,98
8) 25/10/1858	4,83	San Secondo di Pinerolo	23,41
9) 05/09/1886	5,27	Coazze	18,40
10) 25/05/1901	4,83	Carmagnola	25,66
11) 05/10/1909	4,63	Luserna San Giovanni	29,76
12) 26/10/1914	5,36	Valgioie	17,25
13) 11/12/1927	4,91	Borgone Susa	26,01
14) 09/10/1969	4,78	Sant'Ambrogio di Torino	15,75
15) 05/01/1980	5,1	Mollar dei Franchi	16,05
16) 11/02/1990	4,76	Tetti Cavalloni	10,09

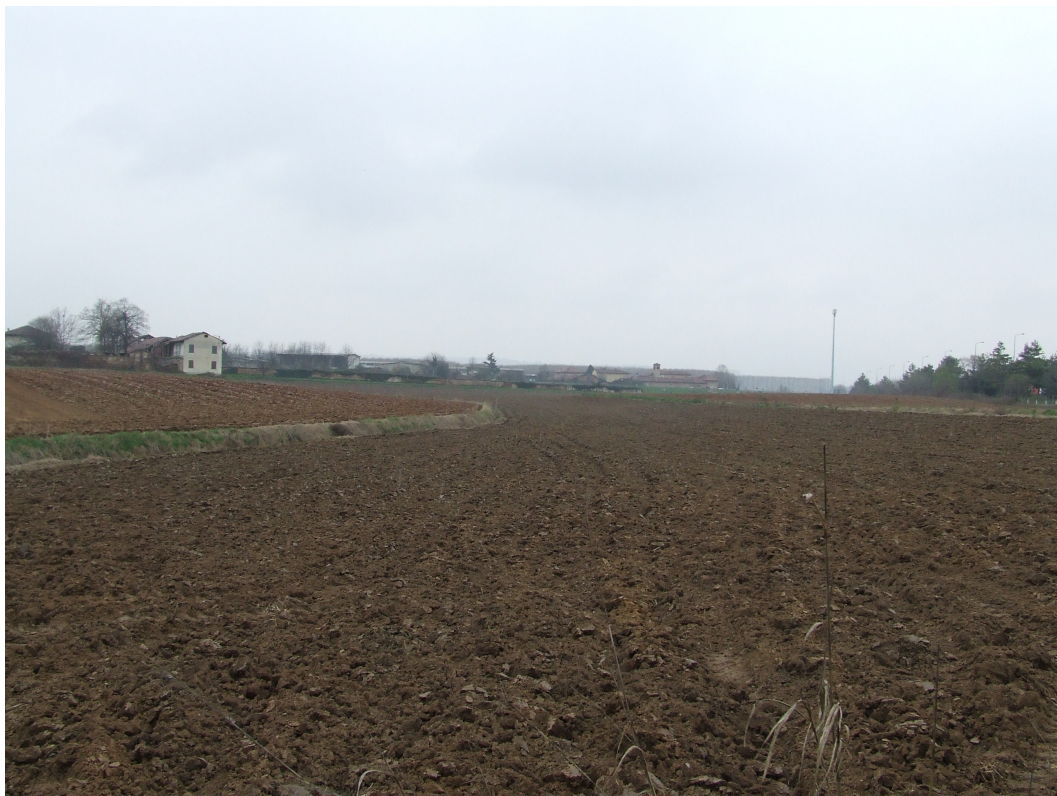
**Valletta S. Luigi**

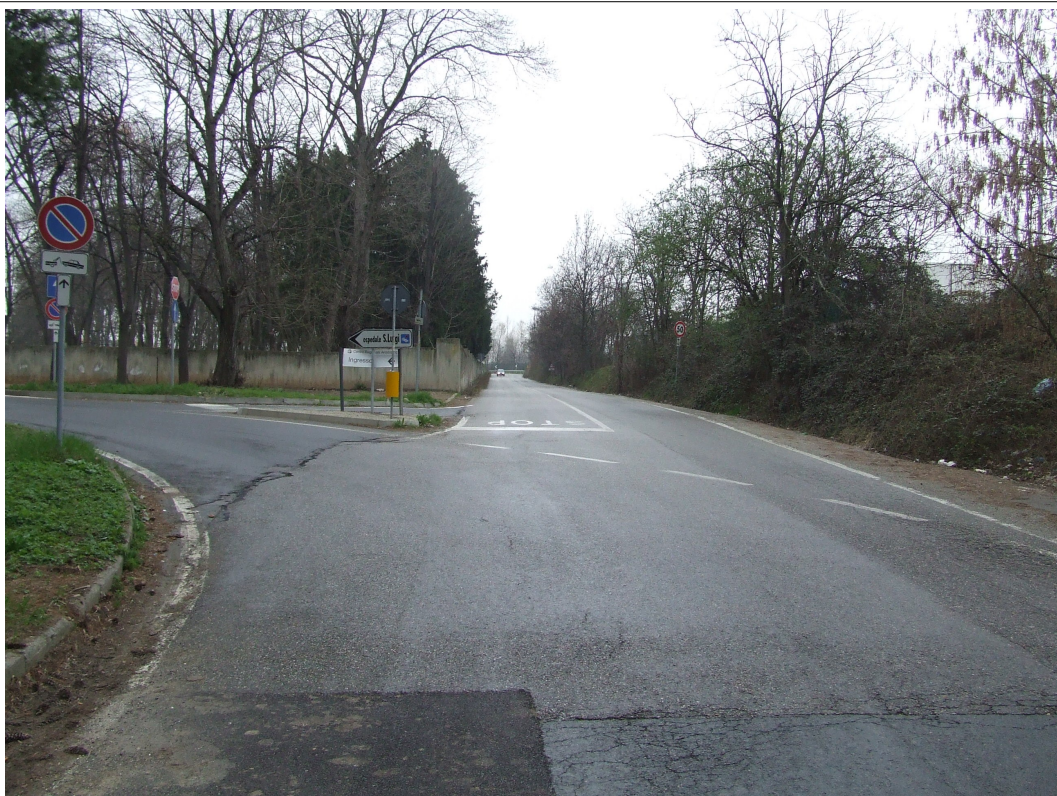
**Incrocio Strada Regione Gonzole SP 174 – Ingresso ospedale**

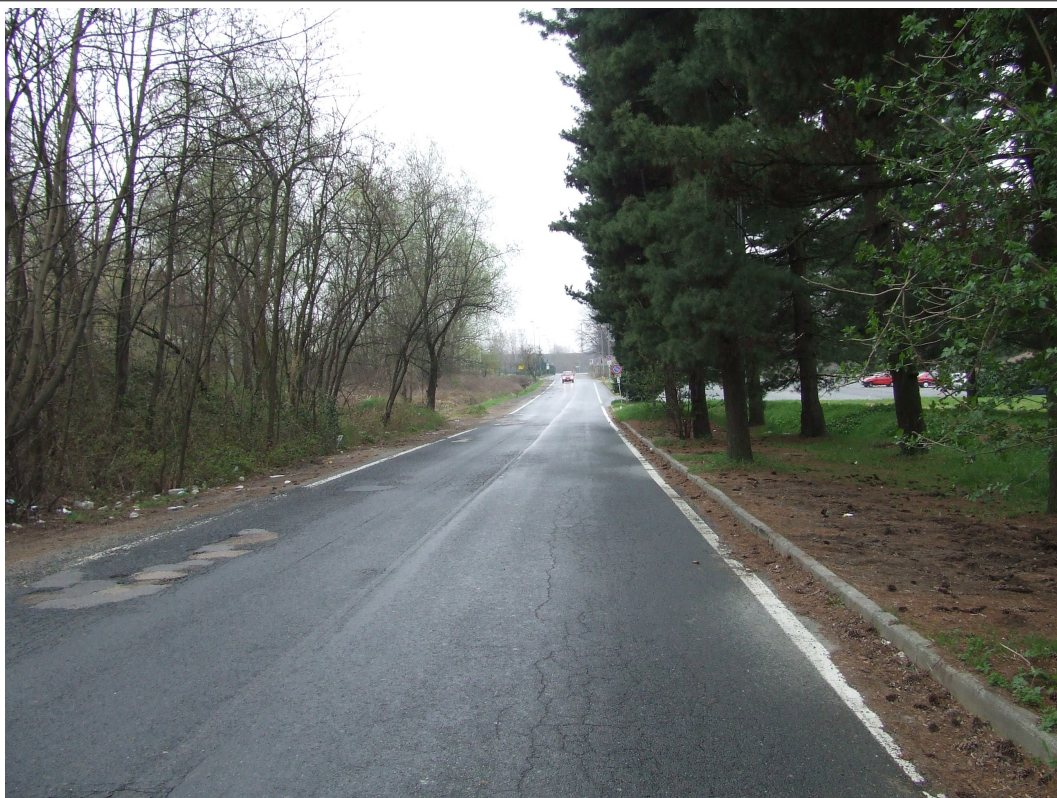
**Tratto di SP 174 compreso tra ingresso ospedale e parcheggi**

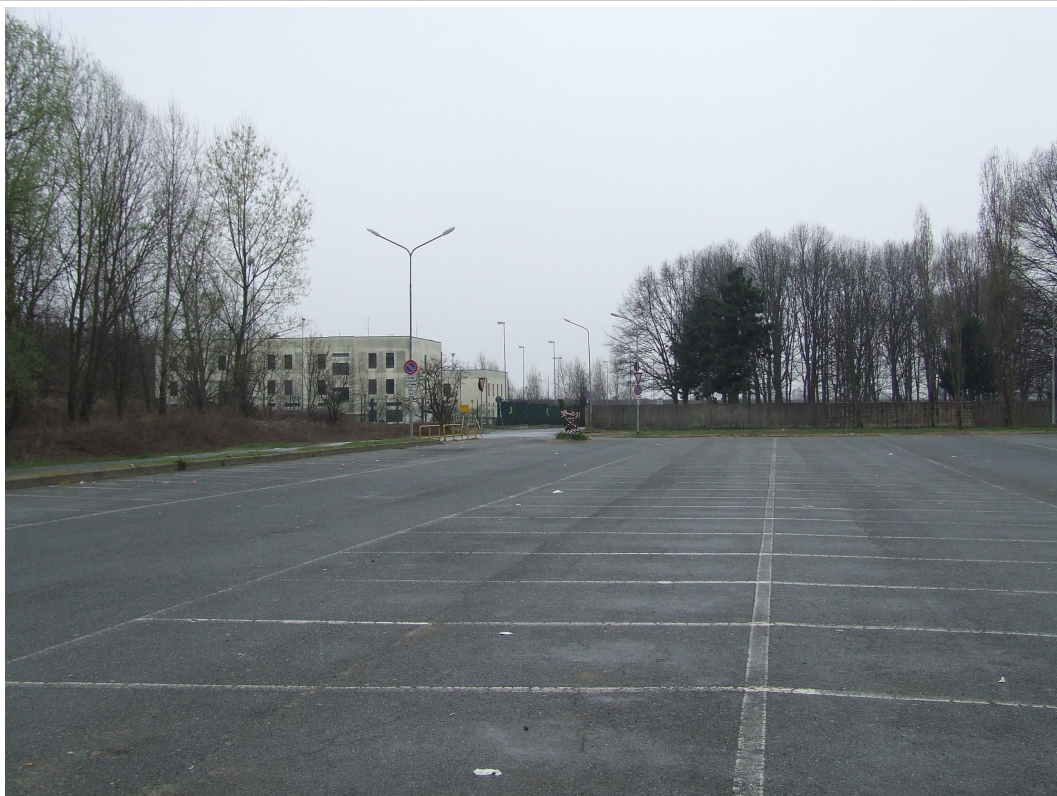
**Parcheggi ospedale**

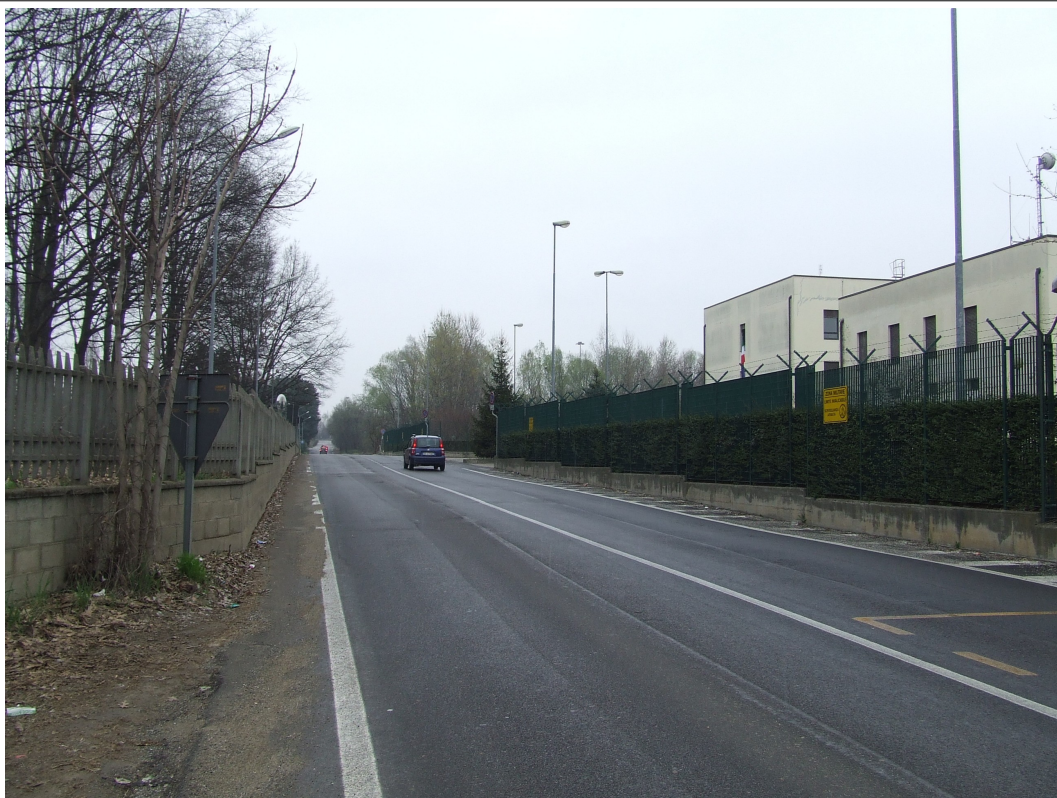
**Tratto terminale Strada Regione Gonzole SP 174**

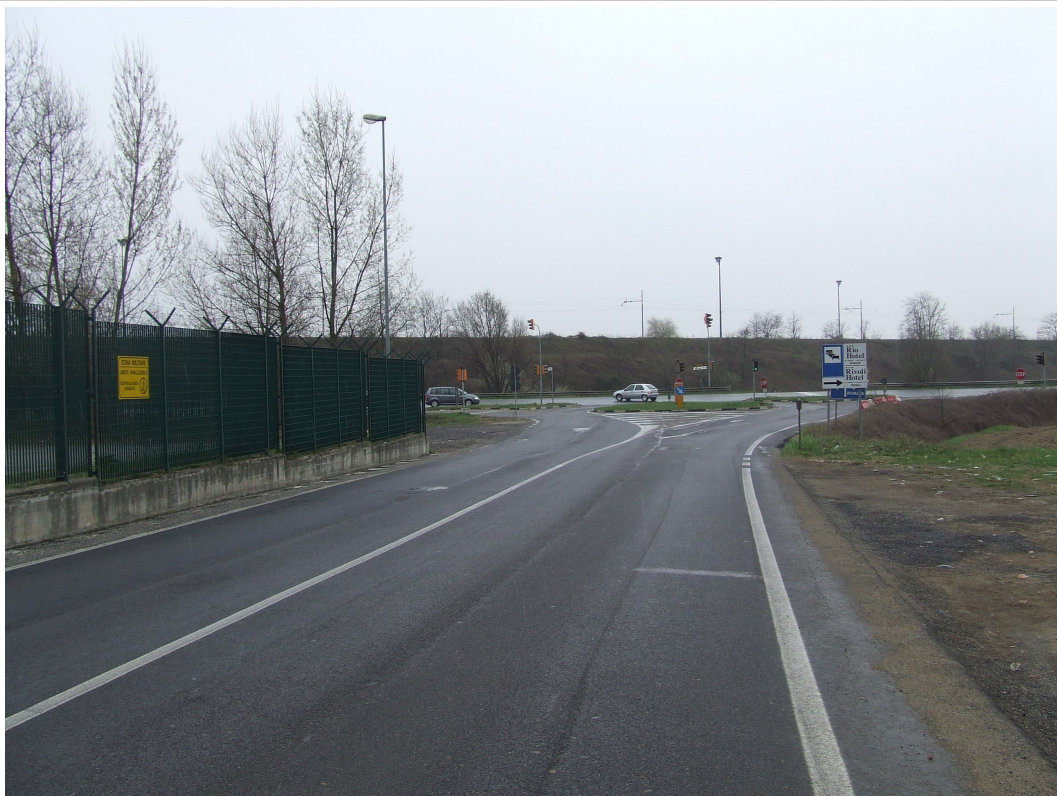
**Incrocio Strada Regione Gonzole SP 174 – Sullo sfondo il rilevato ferroviario**

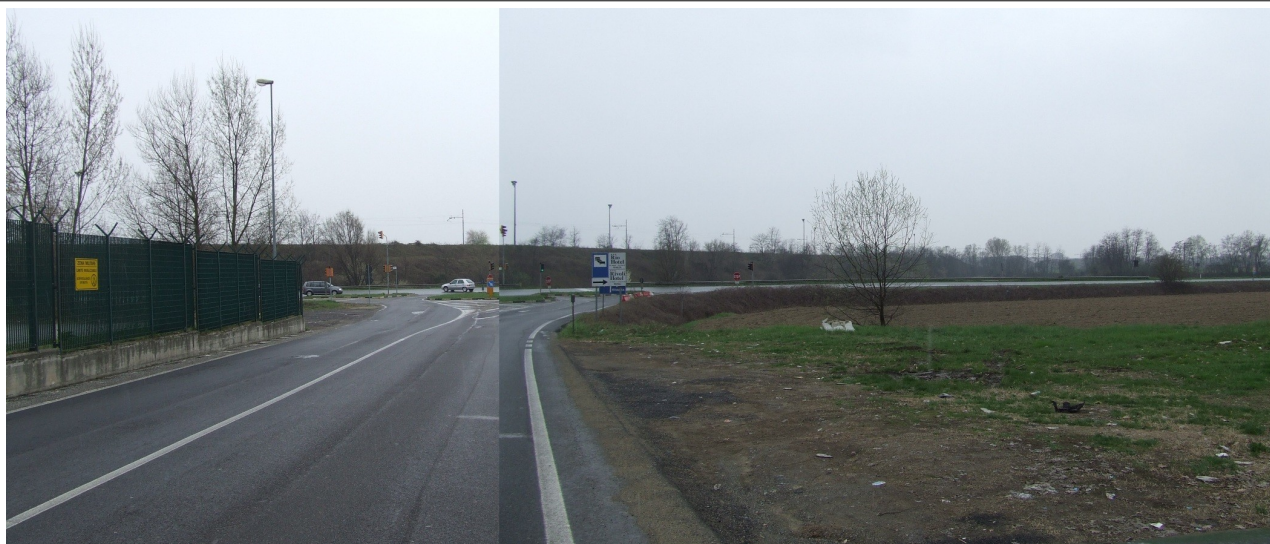
**Incrocio Strada Regione Gonzole SP 174 – Sullo sfondo l'area interessata dal progetto**
